# Rapport de repérage amiante avant réalisation de travaux dans un immeuble bâti

Rapport N° : 27790697/S6/1/AM-RTV\_V1

590350024E BAT0002 DIAG COMPLEMENTAIRE

CASERNE VANDAMME  
59000 LILLE

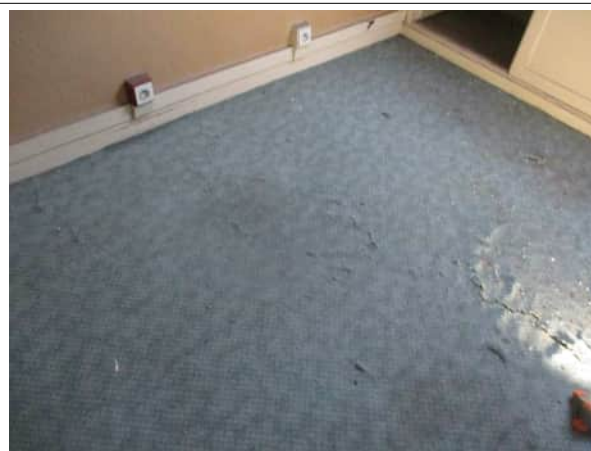
Prélèvement - P146 : R+4 / Bureau 017 - Enduit- (Absence d'amiante)

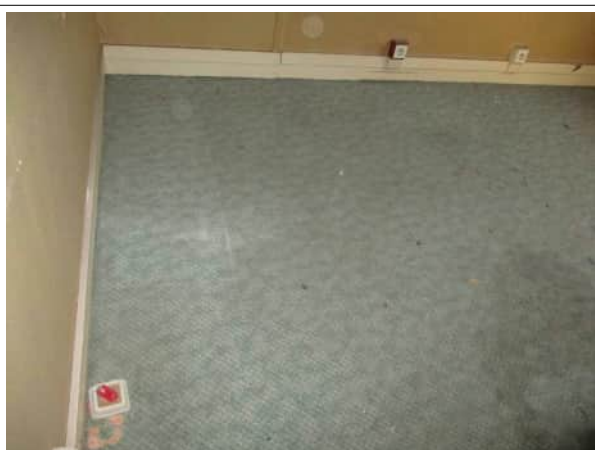
Prélèvement - P147 : R+4 / Bureau 011 - Moquette- (Absence d'amiante)

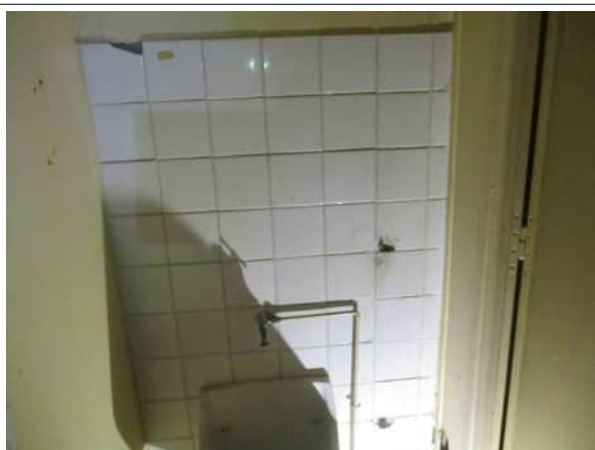
Prélèvement - P149 : R+4 / Sanitaire 010 - Colle de faïence- (Absence d'amiante)

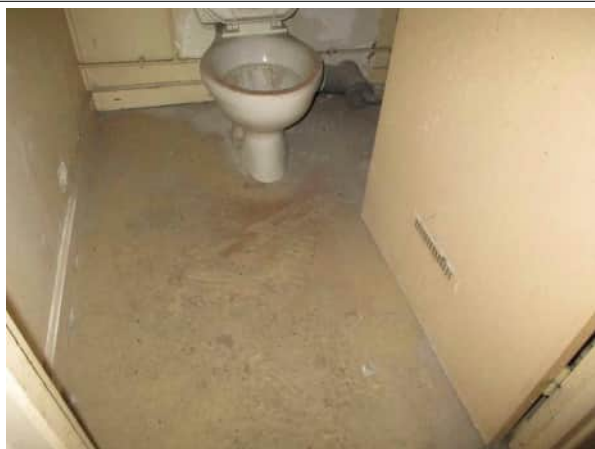
Prélèvement - P151 : R+4 / Sanitaire 010 - Colle- (Absence d'amiante)

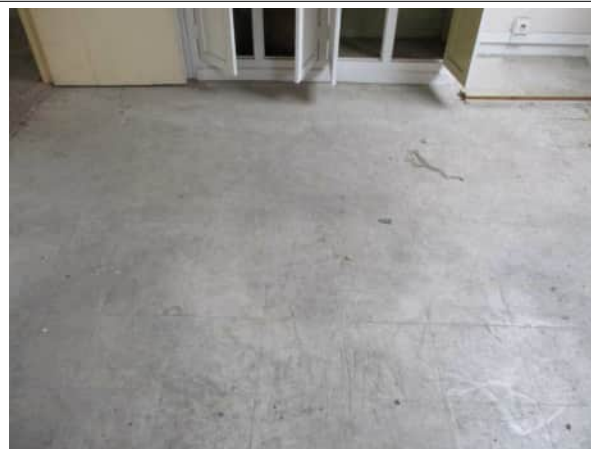
Prélèvement - P152 : R+4 / Sanitaire 010 - Colle- (Absence d'amiante)

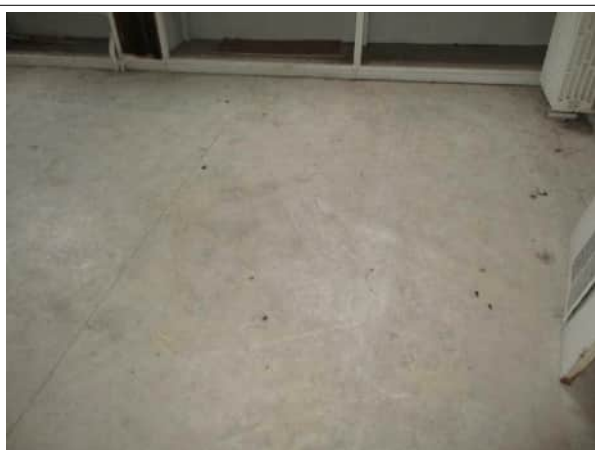
Prélèvement - P153 : R+4 / Bureau 005 - Dalle de sol- (Absence d'amiante)

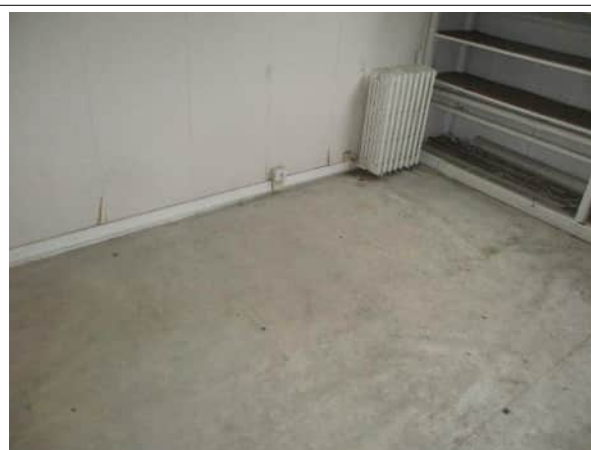
Prélèvement - P154 : R+4 / Bureau 022 - Colle- (Absence d'amiante)

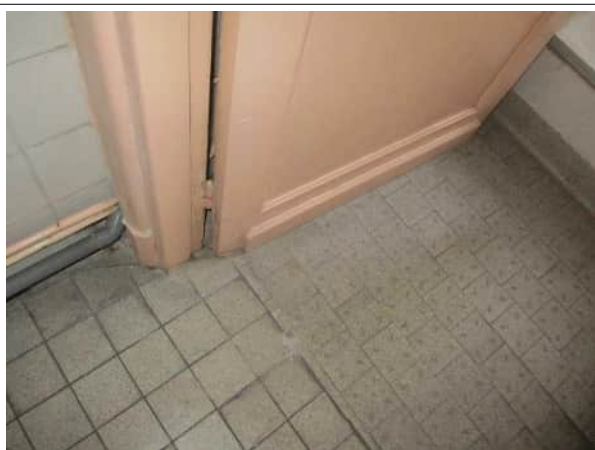
Prélèvement - P155 : R+4 / Bureau 022 - Colle- (Absence d'amiante)

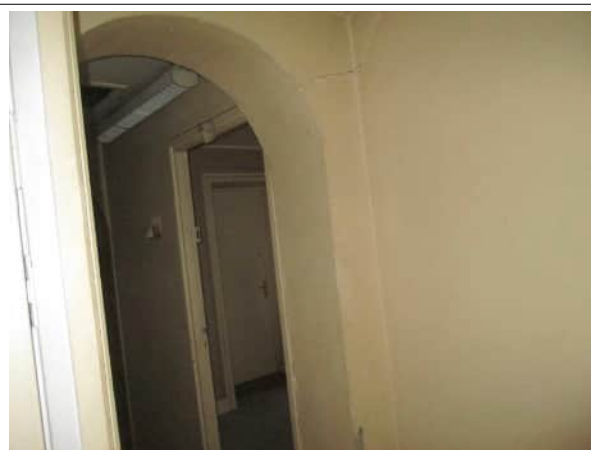
Prélèvement - P156 : R+4 / Couloir 027 - Enduit- (Absence d'amiante)

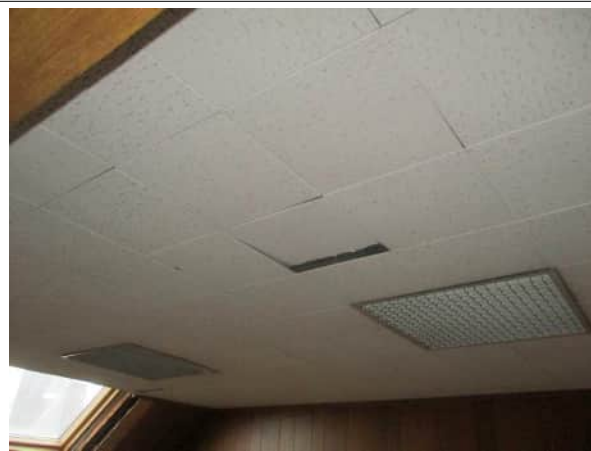
Prélèvement - P158 : R+4 / Bureau 023 - Panneau- (Absence d'amiante)

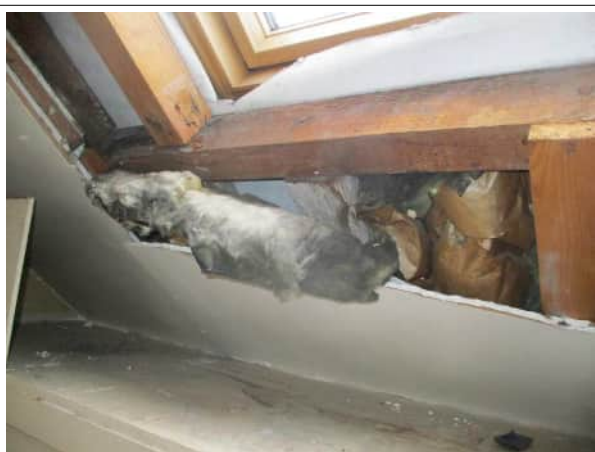
Prélèvement - P159 : R+4 / Bureau 023 - Panneau- (Absence d'amiante)

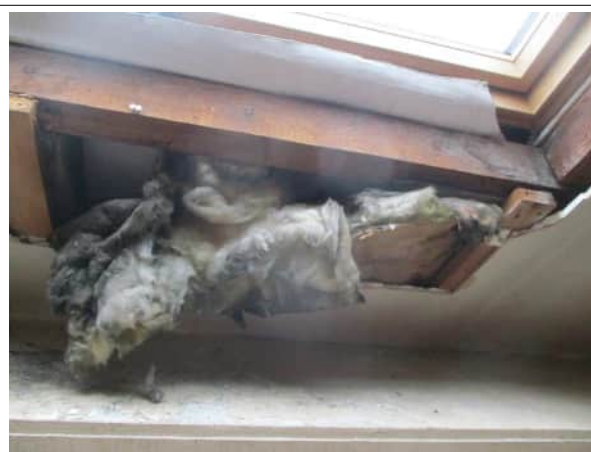
Prélèvement - P160 : R+4 / Bureau 025 - Isolant- (Absence d'amiante)

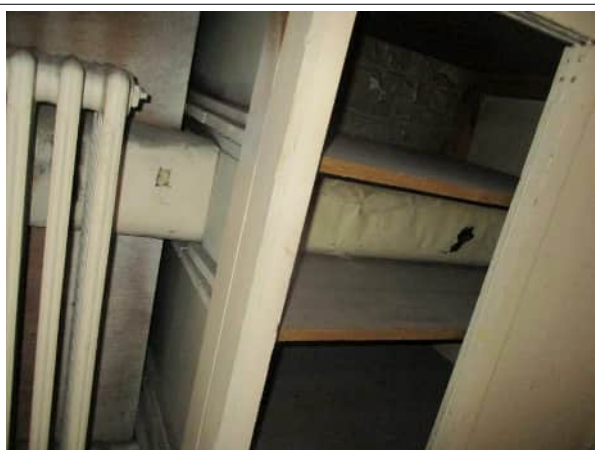
Prélèvement - P161 : R+4 / Bureau 025 - Isolant- (Absence d'amiante)
