# RAPPORT DE REPÉRAGE AMIANTE

## Matériaux & produits contenant de l'amiante sur friche le long de la RN13

| Référence du rapport | <b><u>DREAL 07796 R A RAT Evreux RN13 RevB</u></b> | | |

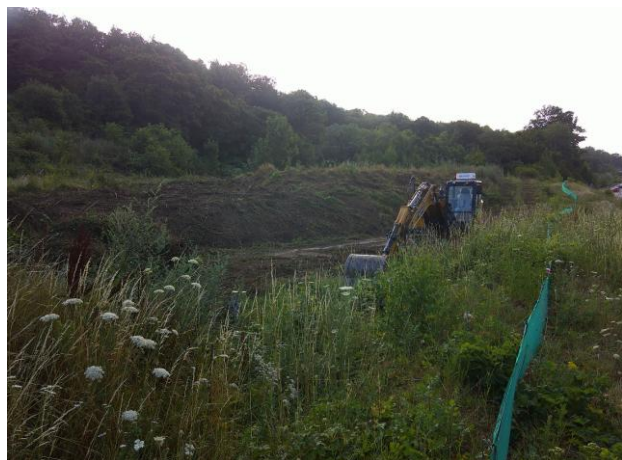
| <b>PHOTO<br/>1</b> | Vue d'ensemble de la friche |

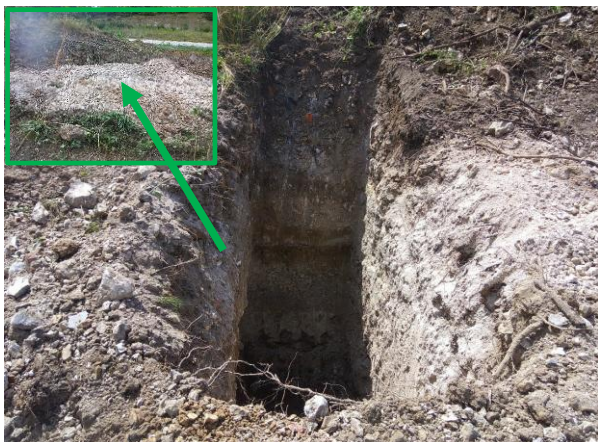
| PHOTO<br>7 | Ech : 000184/009 | Sans Amiante |
| | Matrice terreuse<br>A6 | |

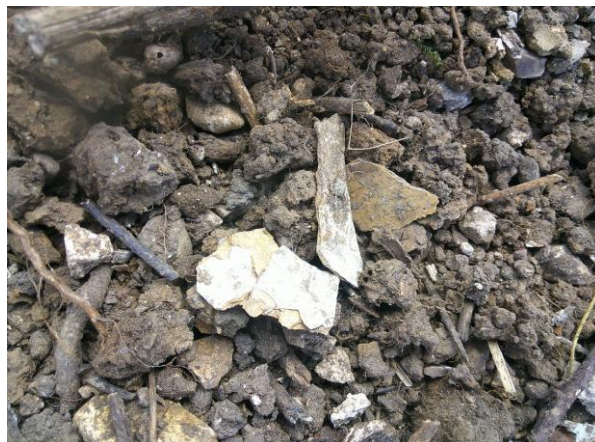
| PHOTO<br>8 | Ech : 000185/008 | Sans Amiante |
| | Protection cartonné<br>A6 | |

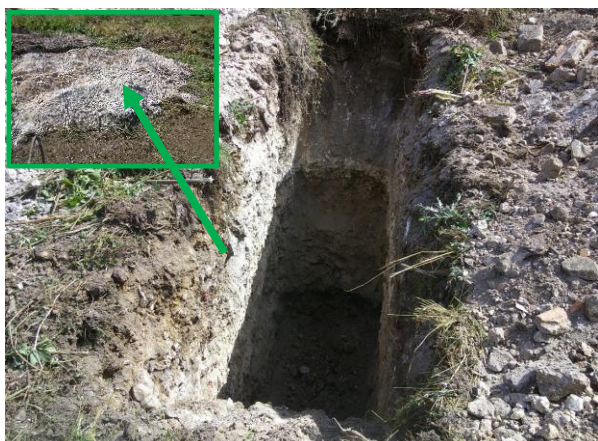
| PHOTO<br>9 | Ech : 000184/008 | Sans Amiante |
| | Matrice terreuse<br>A7 | |

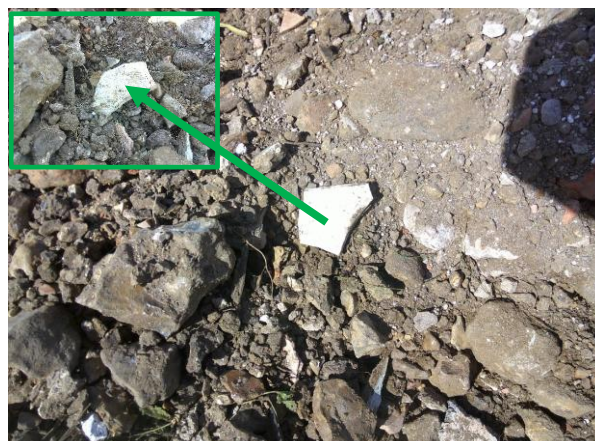
| PHOTO<br>10 | Ech : 000185/007 | Sans Amiante |
| | Carrelage blanc + colle<br>A7 | |

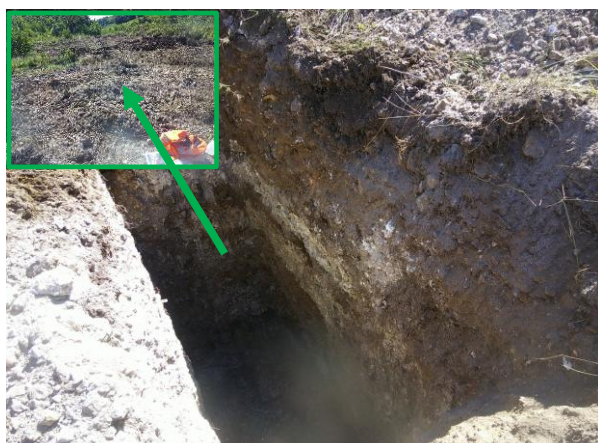
| PHOTO<br>11 | Ech : 000186/008 | Sans Amiante |
| | Matrice terreuse<br>A8 | |

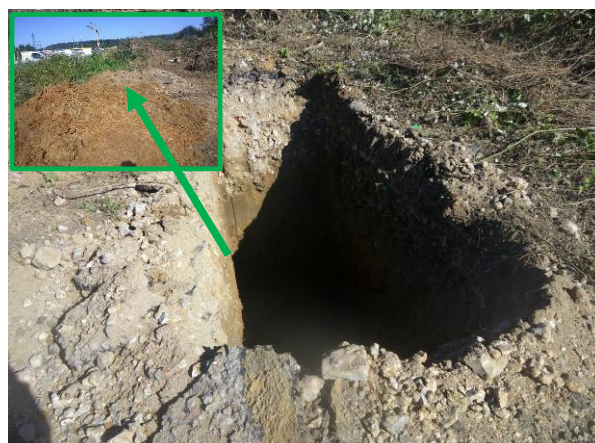
| PHOTO<br>12 | Ech : 000186/001 | Sans Amiante |
| | Matrice terreuse<br>B4 | |

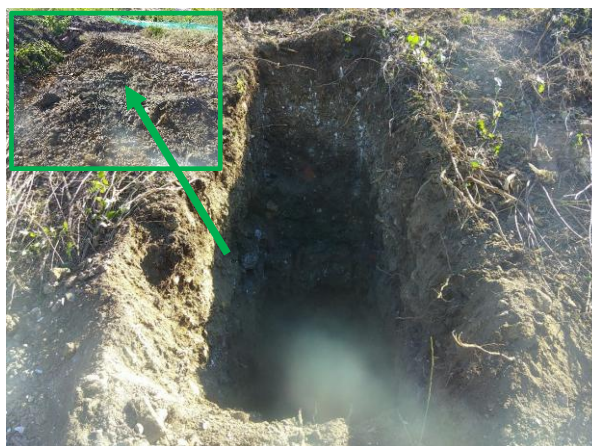
| PHOTO<br>14 | Ech : 000203/001 | Sans Amiante |
| | Matrice terreuse<br>B5 | |

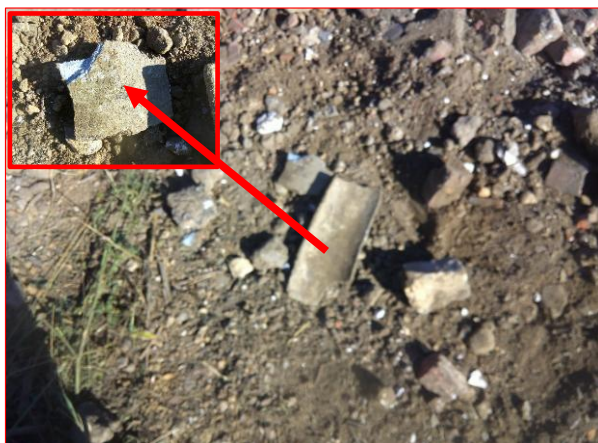
| PHOTO<br>15 | Ech : 000204/001 | Amiante type<br>Chrysotile,<br>Crocidolite |
| | canalisation<br>B5 | |

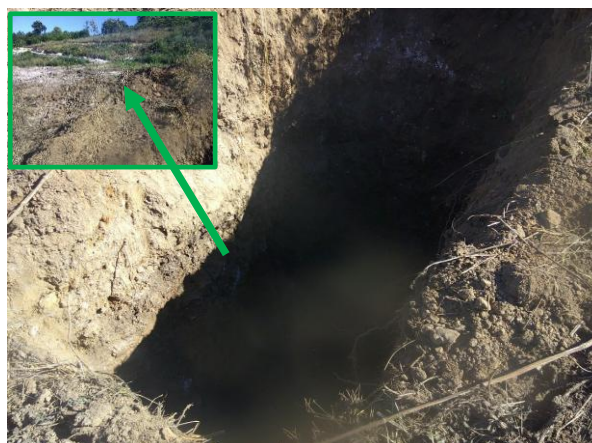
| PHOTO<br>16 | Ech : 000203/002 | Sans Amiante |
| | Matrice terreuse<br>B6 | |

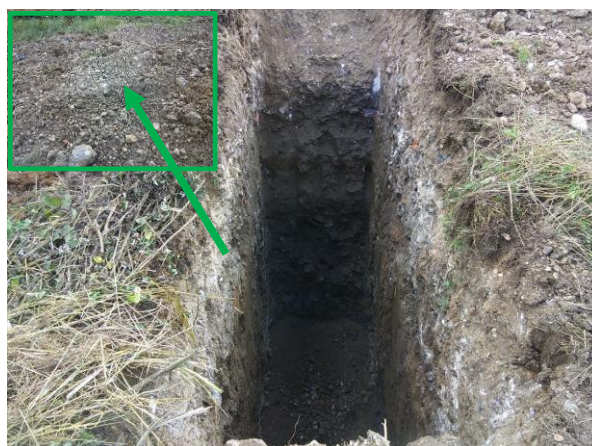
| PHOTO<br>18 | Ech : 000184/007 | Sans Amiante |
| | Matrice terreuse<br>B8 | |

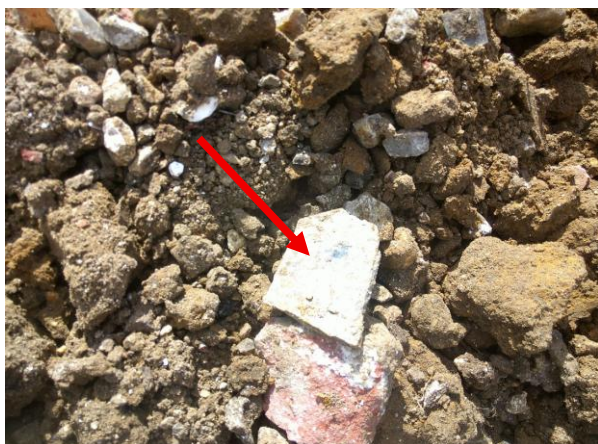
| PHOTO<br>19 | Ech : 000185/005 | Amiante type<br>Chrysotile |
| | Plaque plane fibre ciment<br>B8 | |

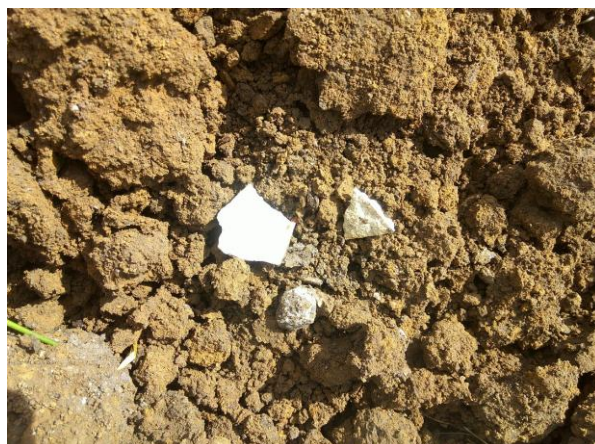
| PHOTO<br>20 | Ech : 000185/006 | Sans Amiante |
| | Revêtement vynile + colle<br>B8 | |

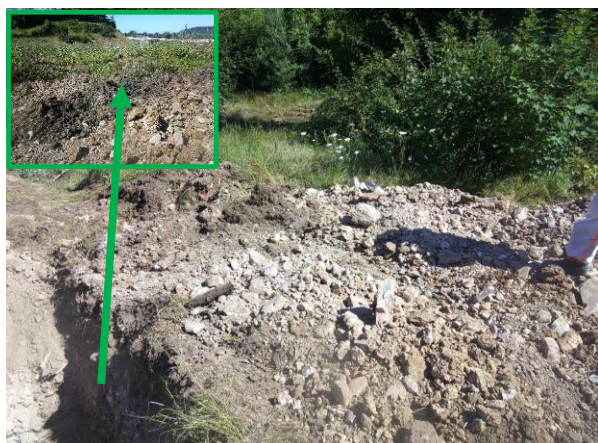
| PHOTO<br>21 | Ech : 000186/007 | Sans Amiante |
| | Matrice terreuse<br>B9 | |

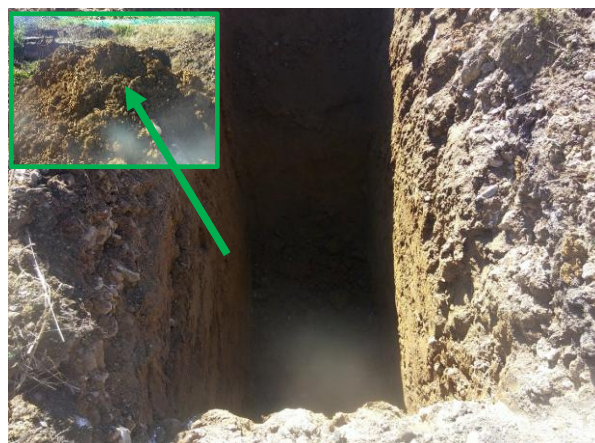
| PHOTO<br>22 | Ech : 000186/002 | Sans Amiante |
| | Matrice terreuse<br>C5 | |

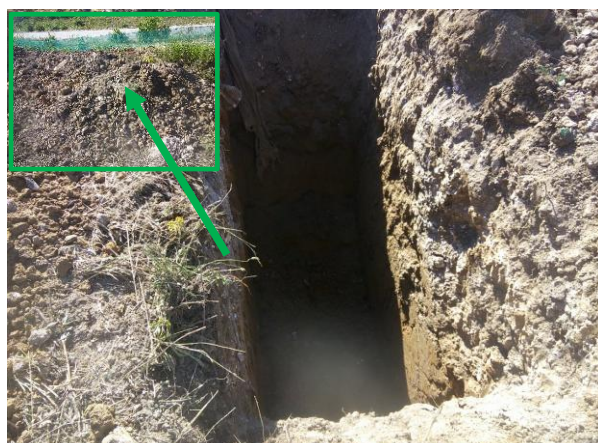
| PHOTO<br>23 | Ech : 000186/003 | Sans Amiante |
| | Matrice terreuse<br>C6 | |

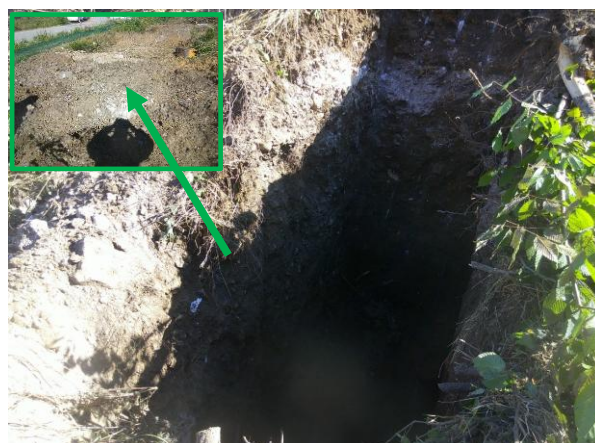
| PHOTO<br>24 | Ech : 000203/004 | Sans Amiante |
| | Matrice terreuse<br>C7 | |

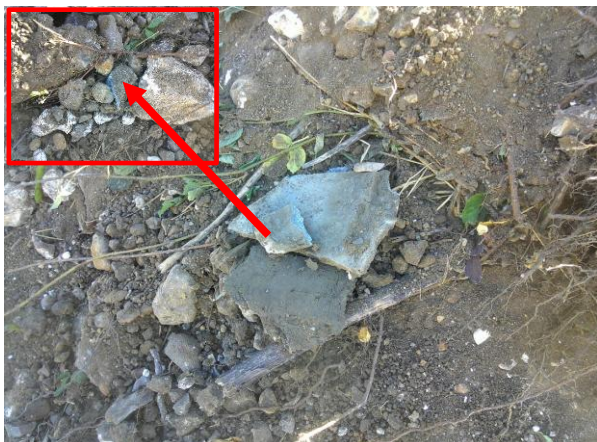
| PHOTO<br>25 | Ech : 000204/002 | Amiante type<br>Chrysotile,<br>Crocidolite |
| | canalisation<br>C7 | |

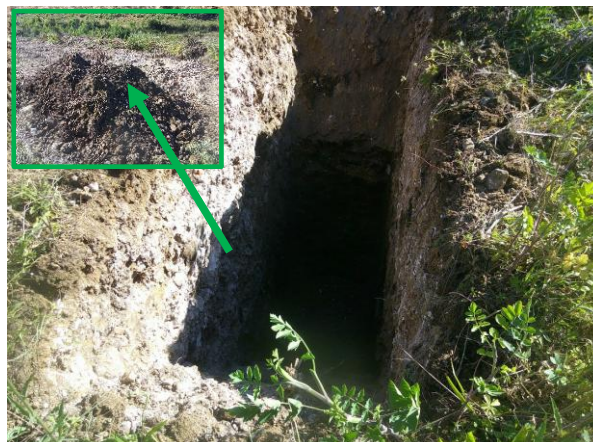
| PHOTO<br>26 | Ech : 000203/005 | Sans Amiante |
| | Matrice terreuse<br>C8 | |

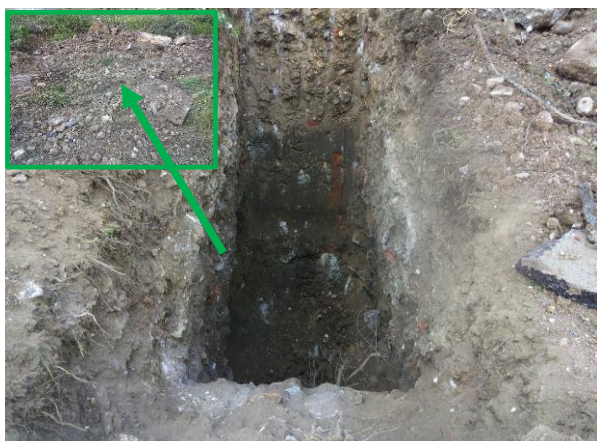
| PHOTO<br>27 | Ech : 000184/006 | Sans Amiante |
| | Matrice terreuse<br>C9 | |

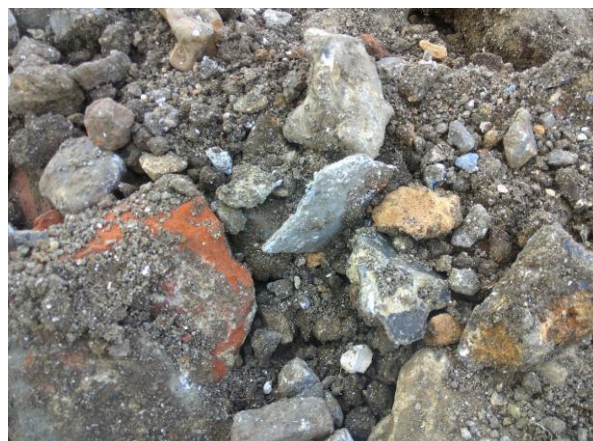
| PHOTO<br>28 | Ech : 000185/003 | Sans Amiante |
| | Carrelage gris/blanc + ragréage<br>C9 | |

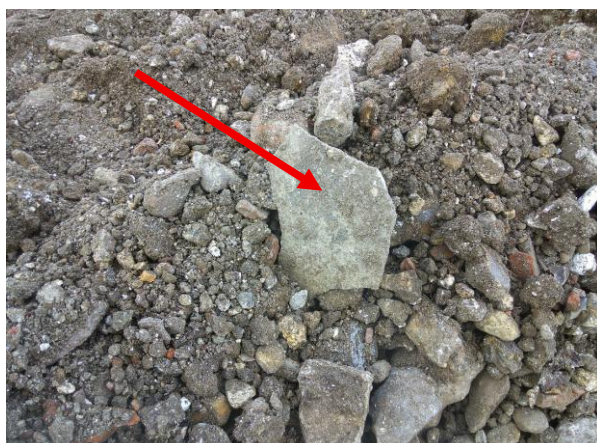
| PHOTO<br>29 | Ech : 000185/004 | Amiante type<br>Chrysotile |
| | Plaque plane fibre ciment<br>C9 | |

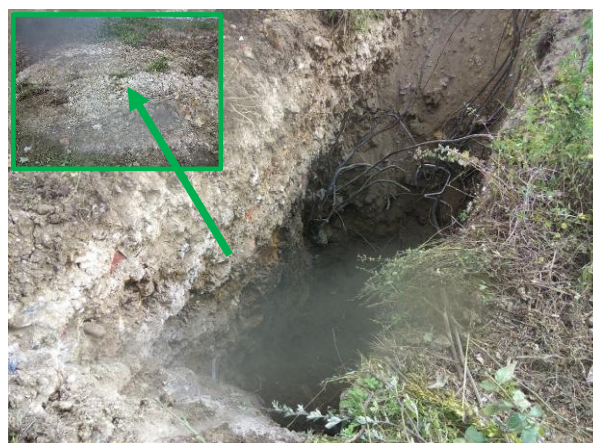
| PHOTO<br>30 | Ech : 000184/005 | Sans Amiante |
| | Matrice terreuse<br>C10 | |

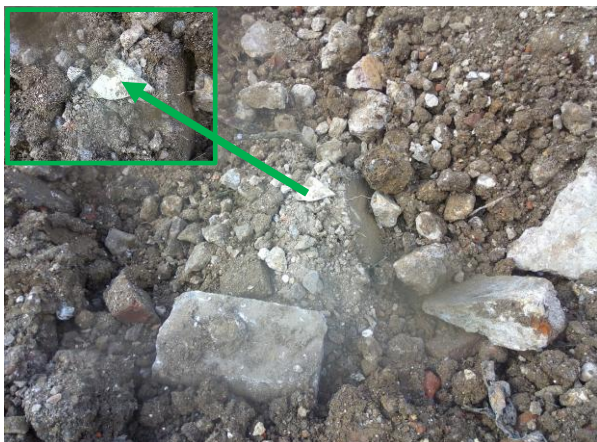
| PHOTO<br>31 | Ech : 000185/001 | Sans Amiante |
| | Carrelage blanc + colle C10 | |

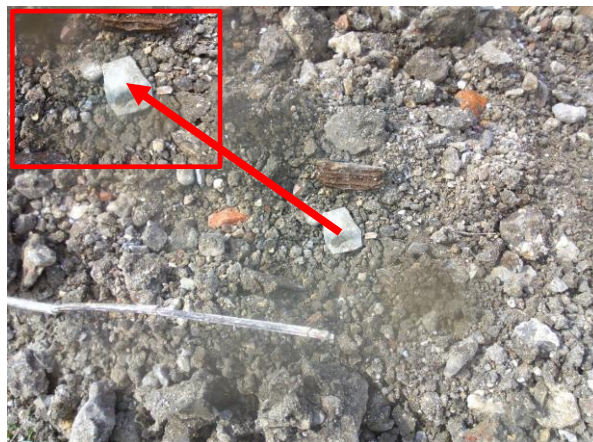
| PHOTO<br>32 | Ech : 000185/002 | Amiante type<br>Chrysotile |
| | Plaque plane fibre ciment C10 | |

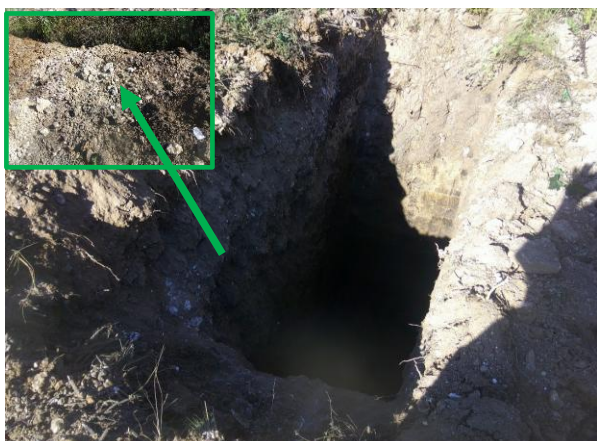
| PHOTO<br>33 | Ech : 000186/004 | Sans Amiante |
| | Matrice terreuse D7/8 | |

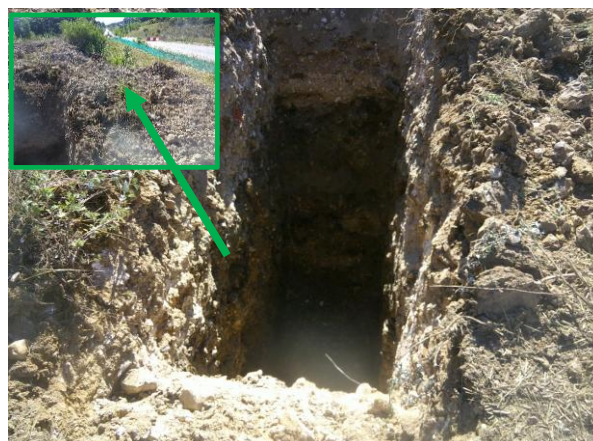
| PHOTO<br>34 | Ech : 000186/005 | Sans Amiante |
| | Matrice terreuse D9 | |

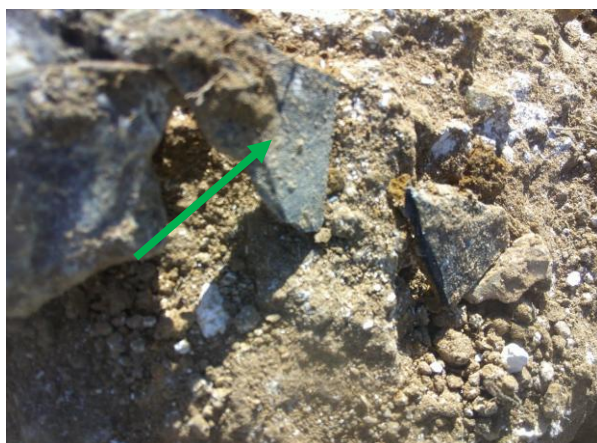
| PHOTO<br>35 | Ech : 000187/002 | Sans Amiante |
| | Ardoise D9 | |

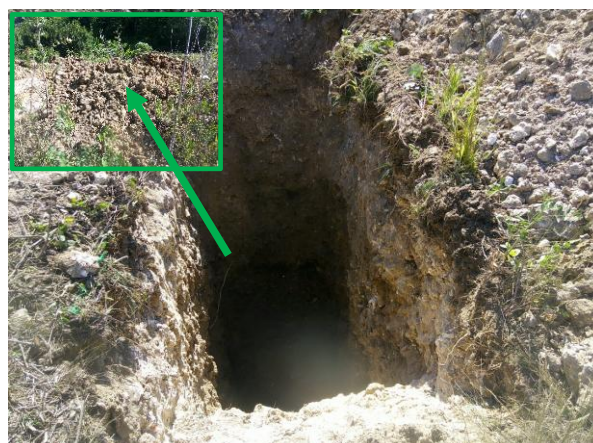
| PHOTO<br>36 | Ech : 000186/006 | Sans Amiante |
| | Matrice terreuse D10 | |

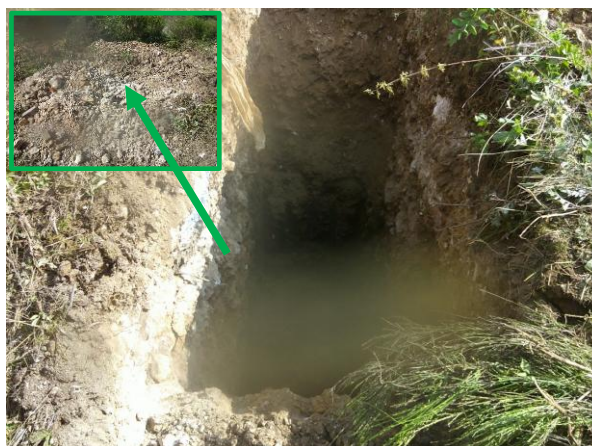
| PHOTO<br>38 | Ech : 000184/004 | Sans Amiante |
| | Matrice terreuse<br>D11 | |

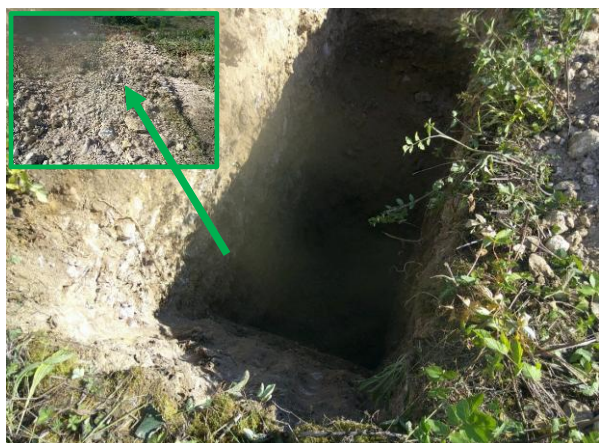
| PHOTO<br>39 | Ech : 000184/003 | Sans Amiante |
| | Matrice terreuse<br>D12 | |

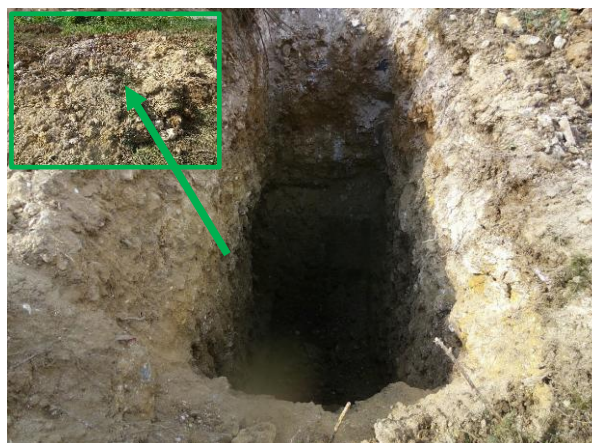
| PHOTO<br>40 | Ech : 000184/002 | Sans Amiante |
| | Matrice terreuse<br>D13 | |

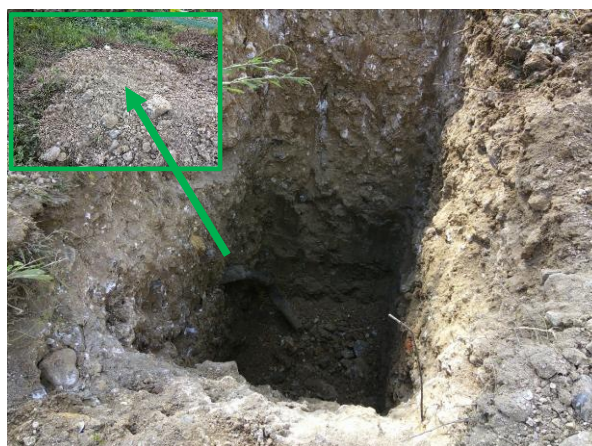
| PHOTO<br>42 | Ech : 000184/001 | Sans Amiante |
| | Matrice terreuse<br>D14 | |

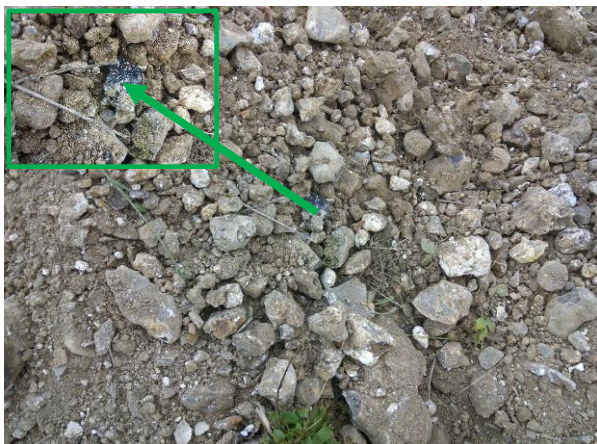
| PHOTO<br>43 | Ech : 000212/003 | Sans Amiante<br>HAP ≤ 50mg/kg |
| | Enrobé<br>D14 | |

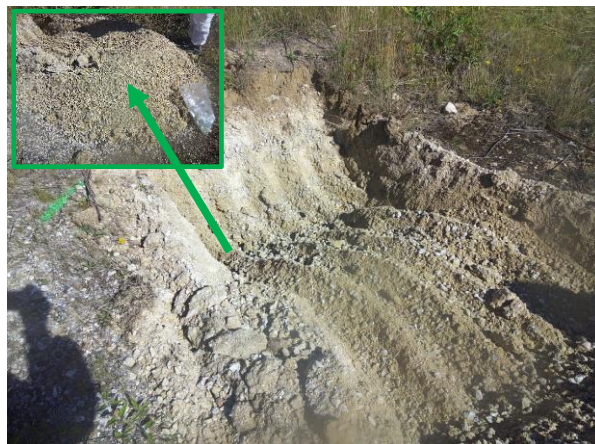
| PHOTO<br>44 | Ech : 000203/006 | Sans Amiante |
| | Matrice terreuse<br>M1 | |

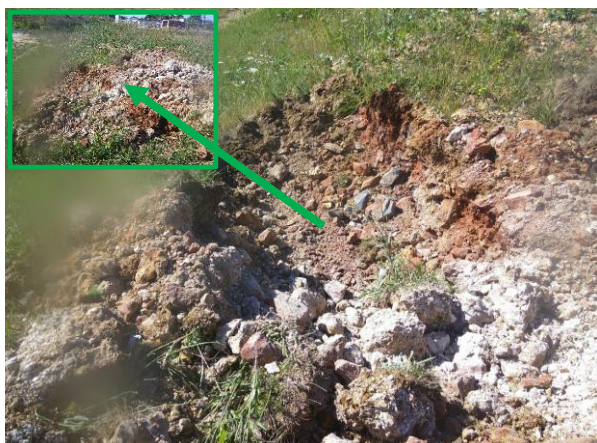
| PHOTO<br>45 | Ech : 000203/007 | Sans Amiante |
| | Matrice terreuse<br>M2 | |

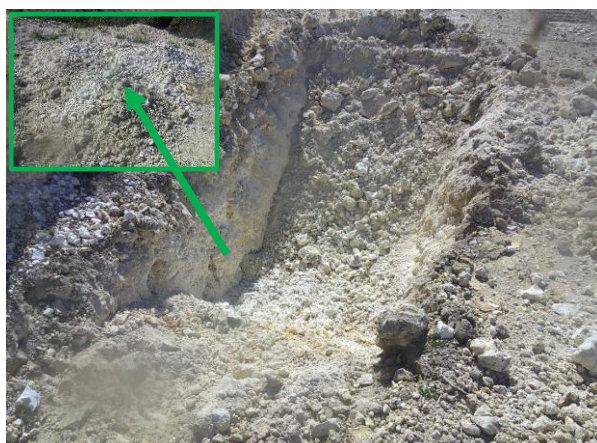
| PHOTO<br>46 | Ech : 000203/008 | Sans Amiante |

| | Matrice terreuse<br>M3 | |

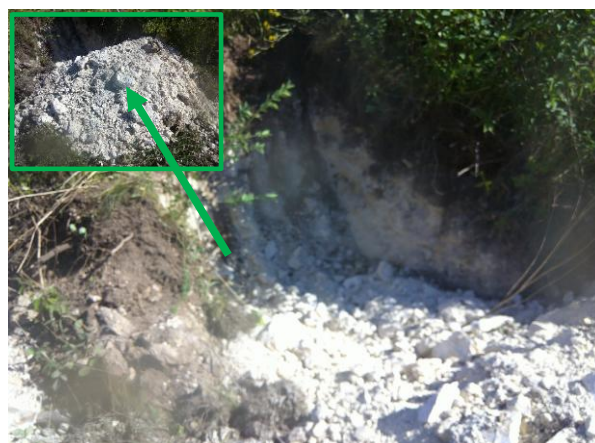
| PHOTO<br>47 | Ech : 000203/009 | Sans Amiante |

| | Matrice terreuse<br>M4 | |

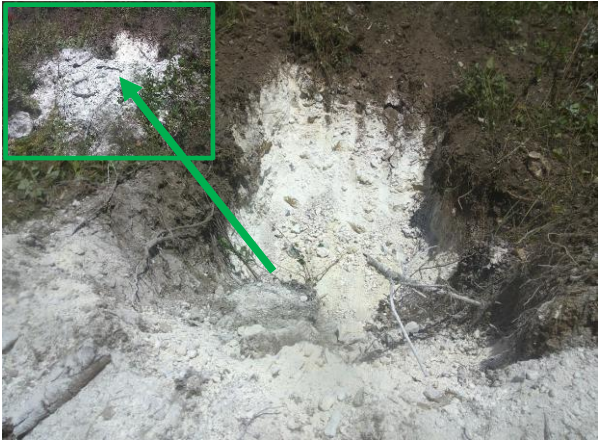
| PHOTO<br>48 | Ech : 000203/010 | Sans Amiante |

| | Matrice terreuse<br>M5 | |

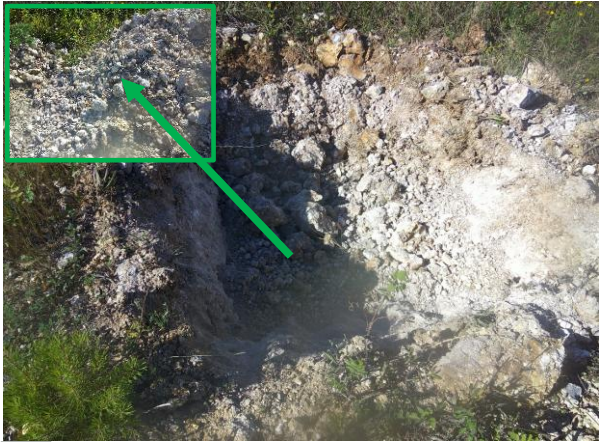
| PHOTO<br>49 | Ech : 000184/013 | Sans Amiante |

| | Matrice terreuse<br>M6 | |

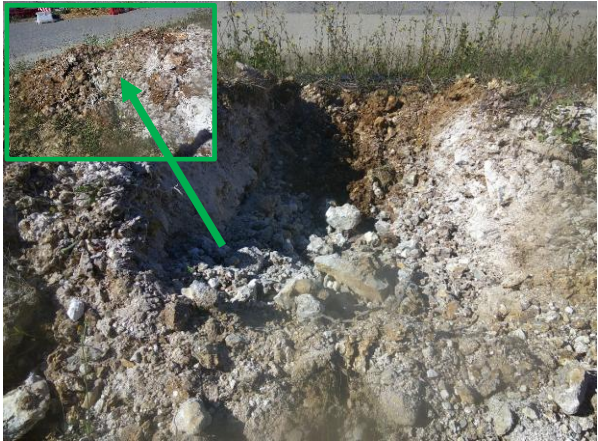
| Ech : PHOTO<br>50 | Ech : 000203/011 | Sans Amiante |

| | Matrice terreuse<br>M7 | |

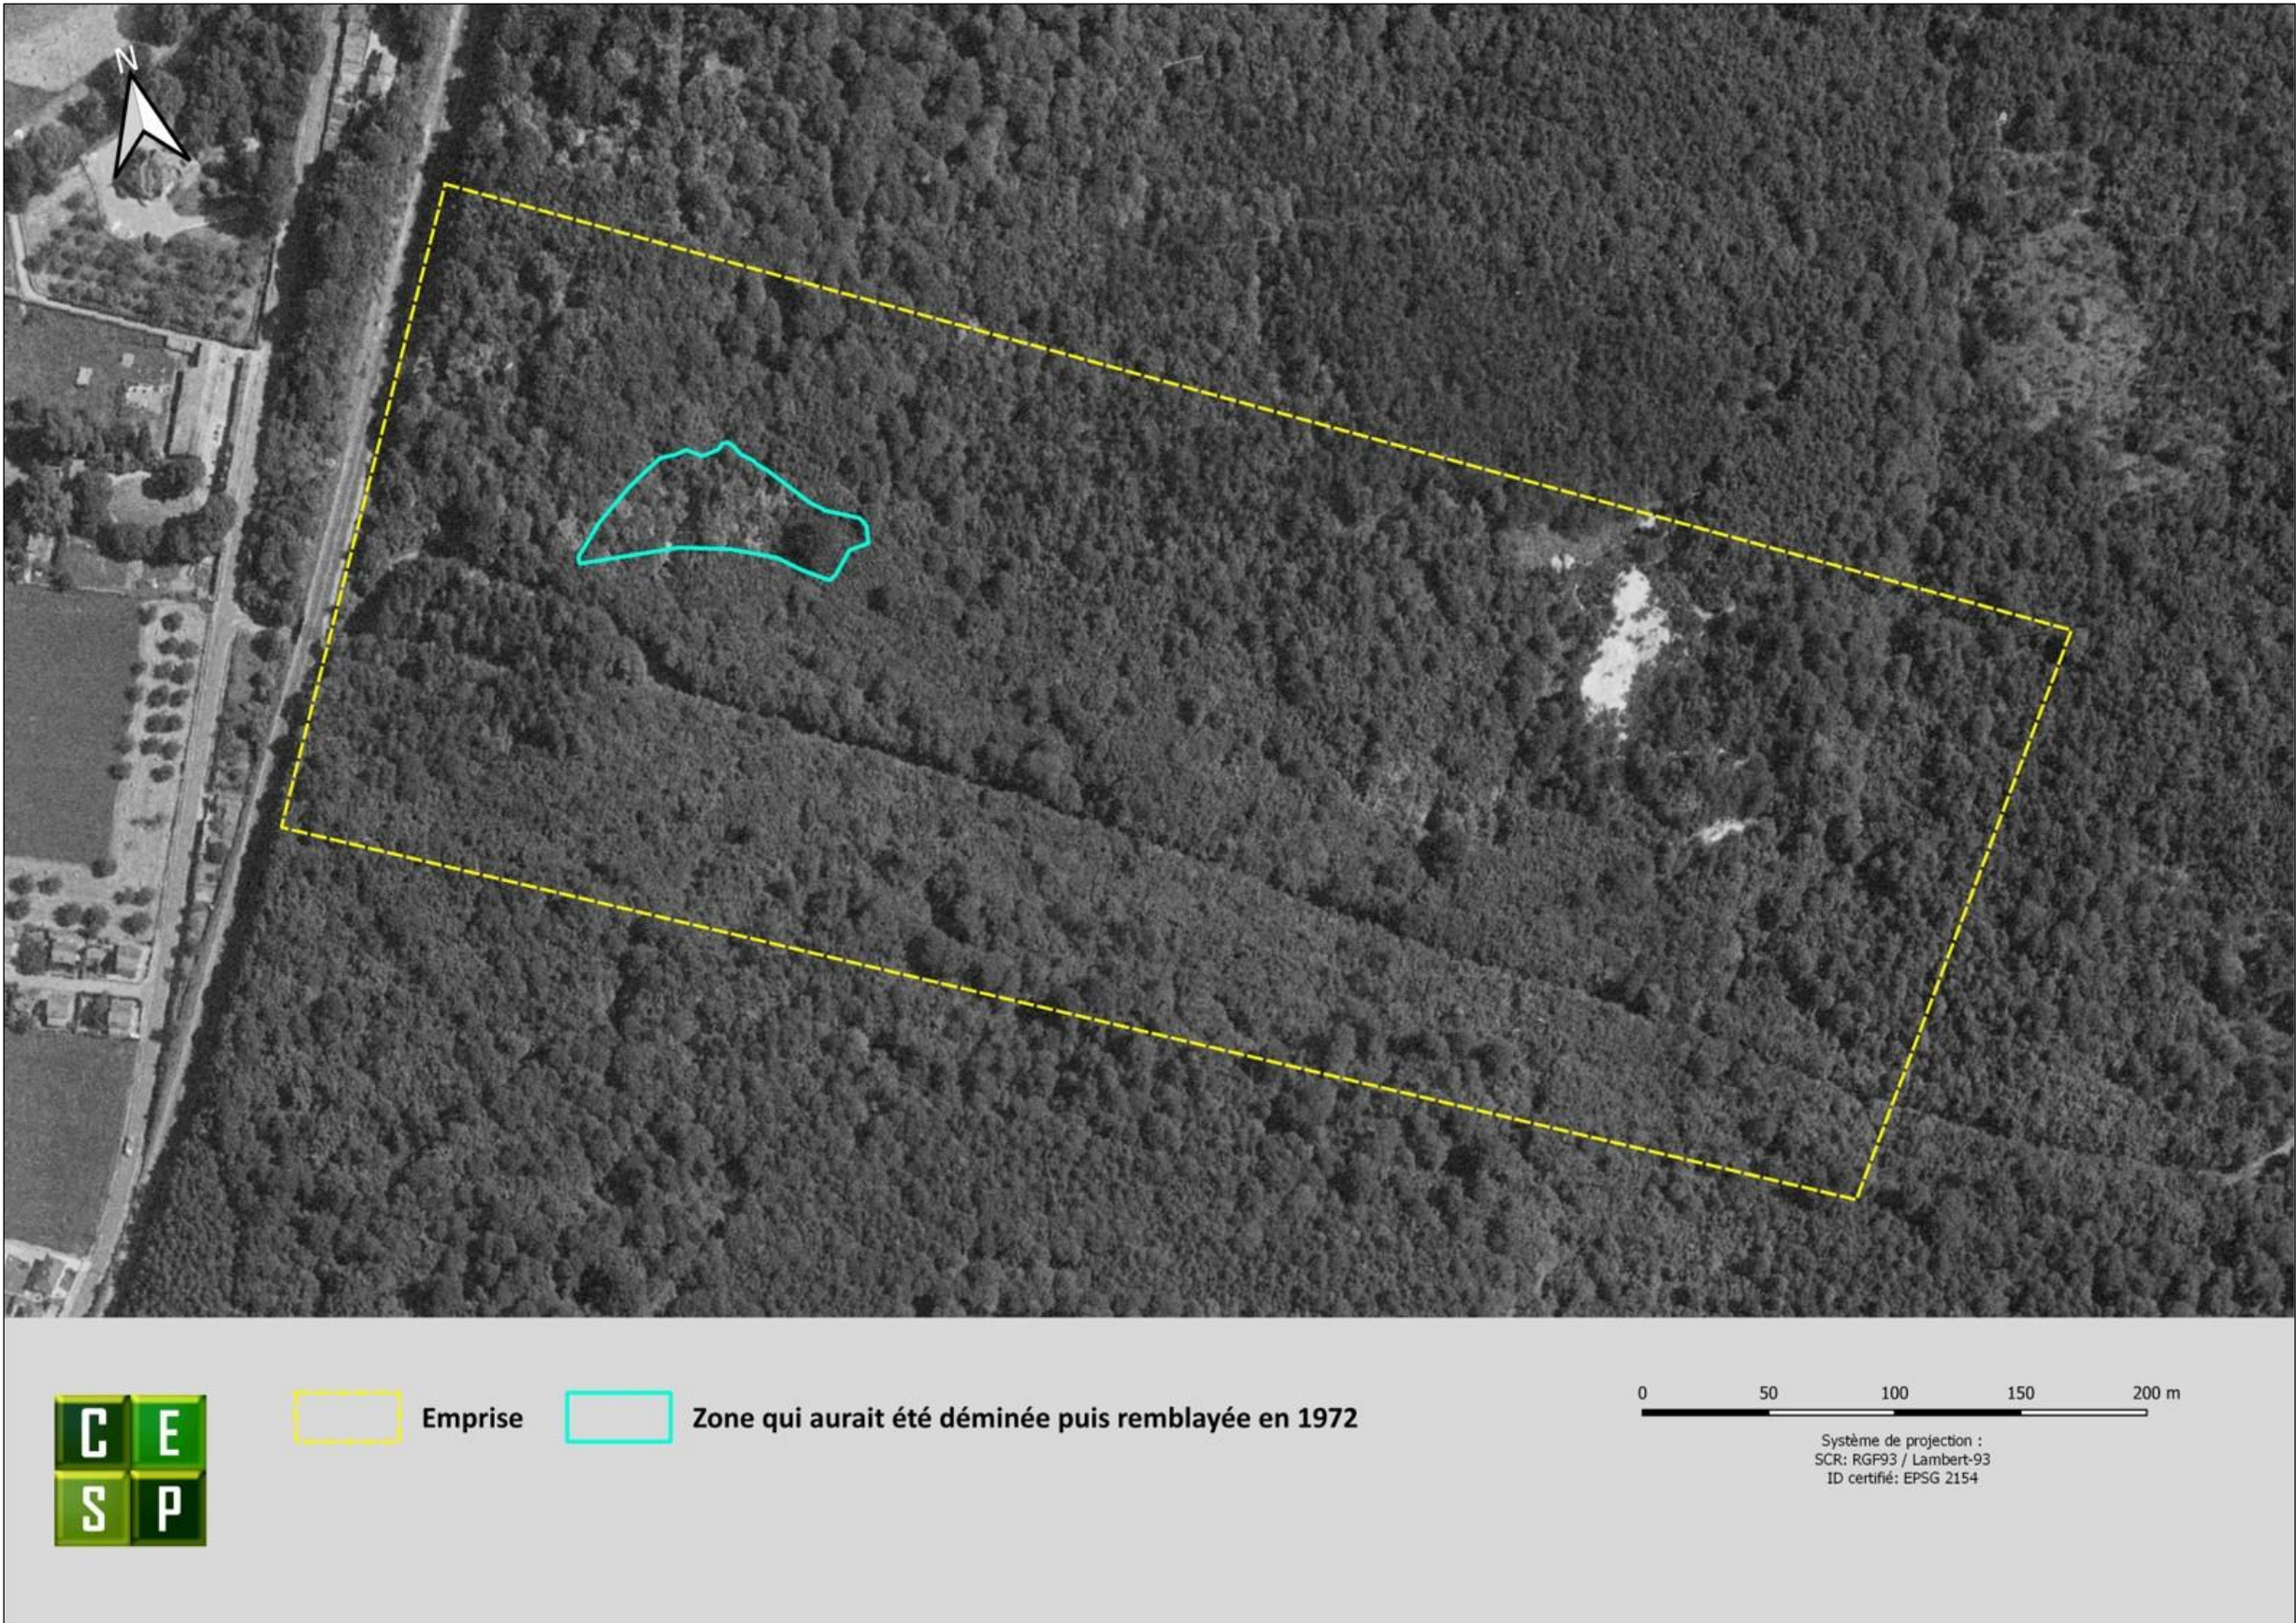
Figure 27 : extrait de photographie aérienne du 14 juin 1973, source : IGN

Ci-dessous, un extrait de photographie aérienne du **14 juin 1973**. Aucun élément particulier n’est visible sur ce cliché, alors que des opérations de déblaiement/remblaiement auraient été présumément menées par le service de déminage en **1972** (restitution de la zone à partir des données d’entrée). La zone demeure inchangée et la végétation toujours aussi dense par rapport à la photographie de 1971, alors qu’il paraît improbable qu’elle ait retrouvé son aspect initial en quelques mois.

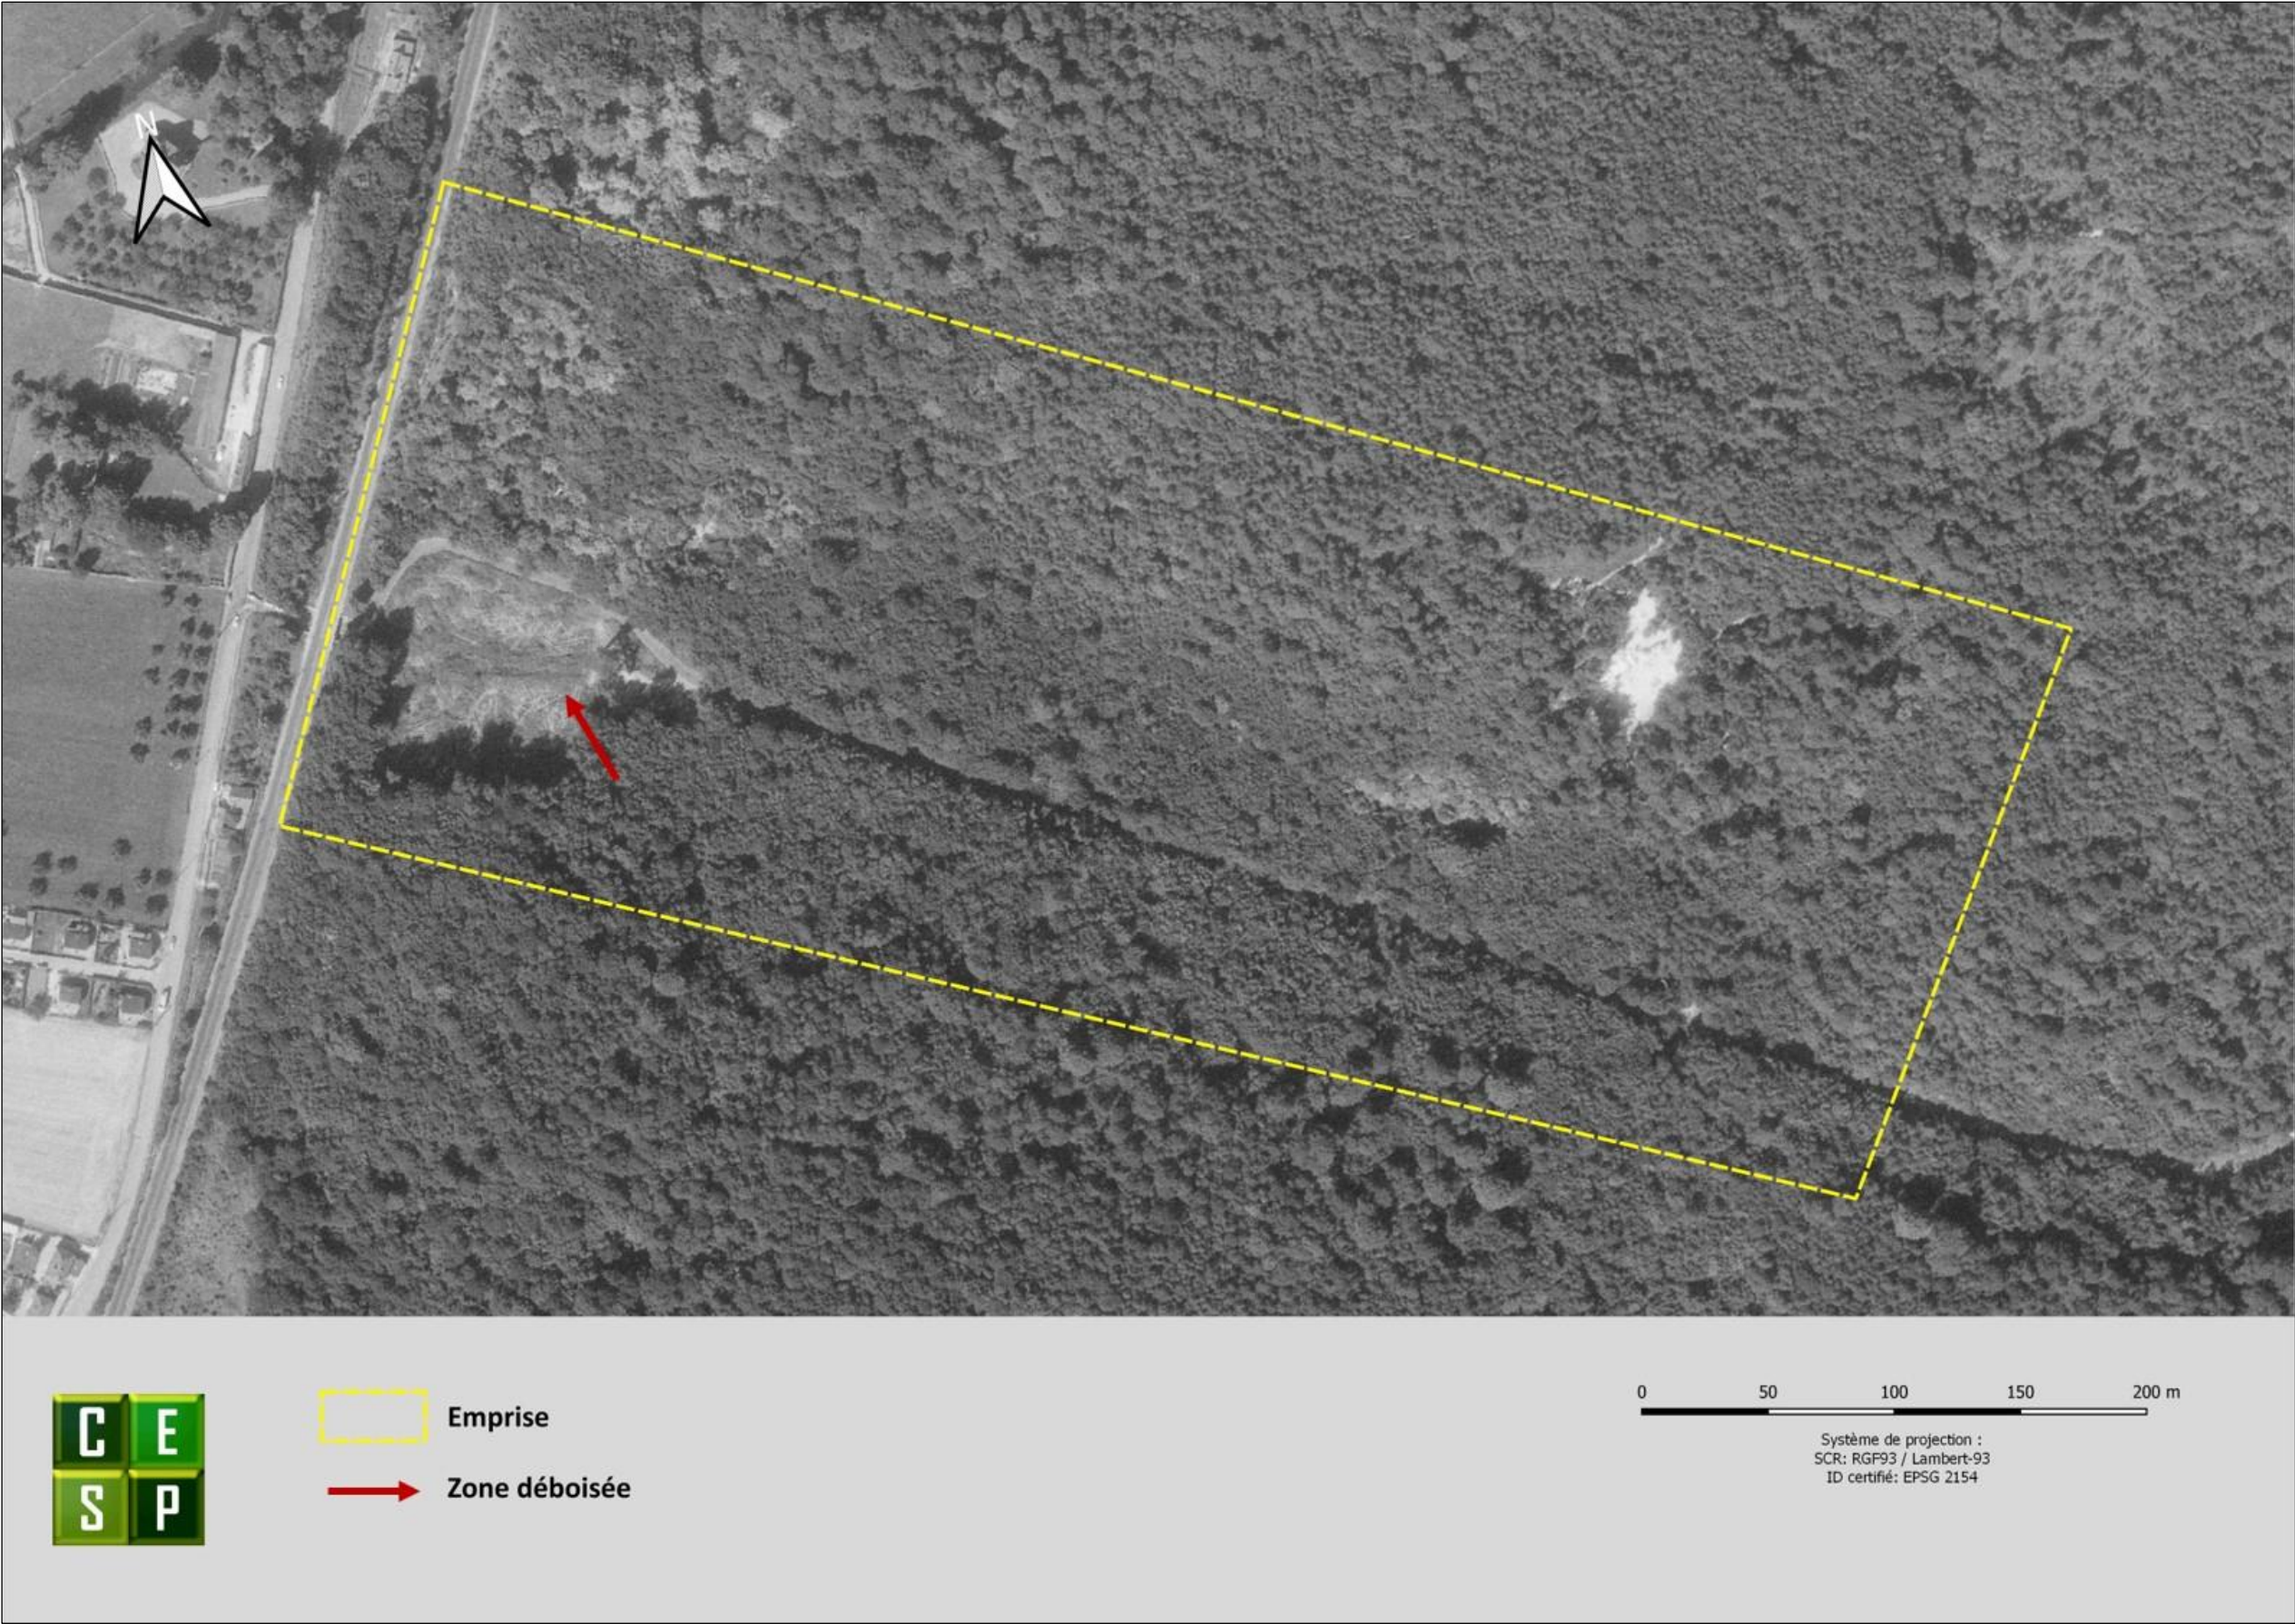
Figure 28 : extrait de photographie aérienne de 1978, source : IGN

Ci-dessous, un extrait de photographie aérienne du **22 août 1978**. On identifie une zone déboisée.
