# RAPPORT DE REPÉRAGE AMIANTE

## Matériaux & produits contenant de l'amiante sur friche le long de la RN13

| Référence du rapport | <b><u>DREAL 07796 R A RAT Evreux RN13 RevB</u></b> | | |

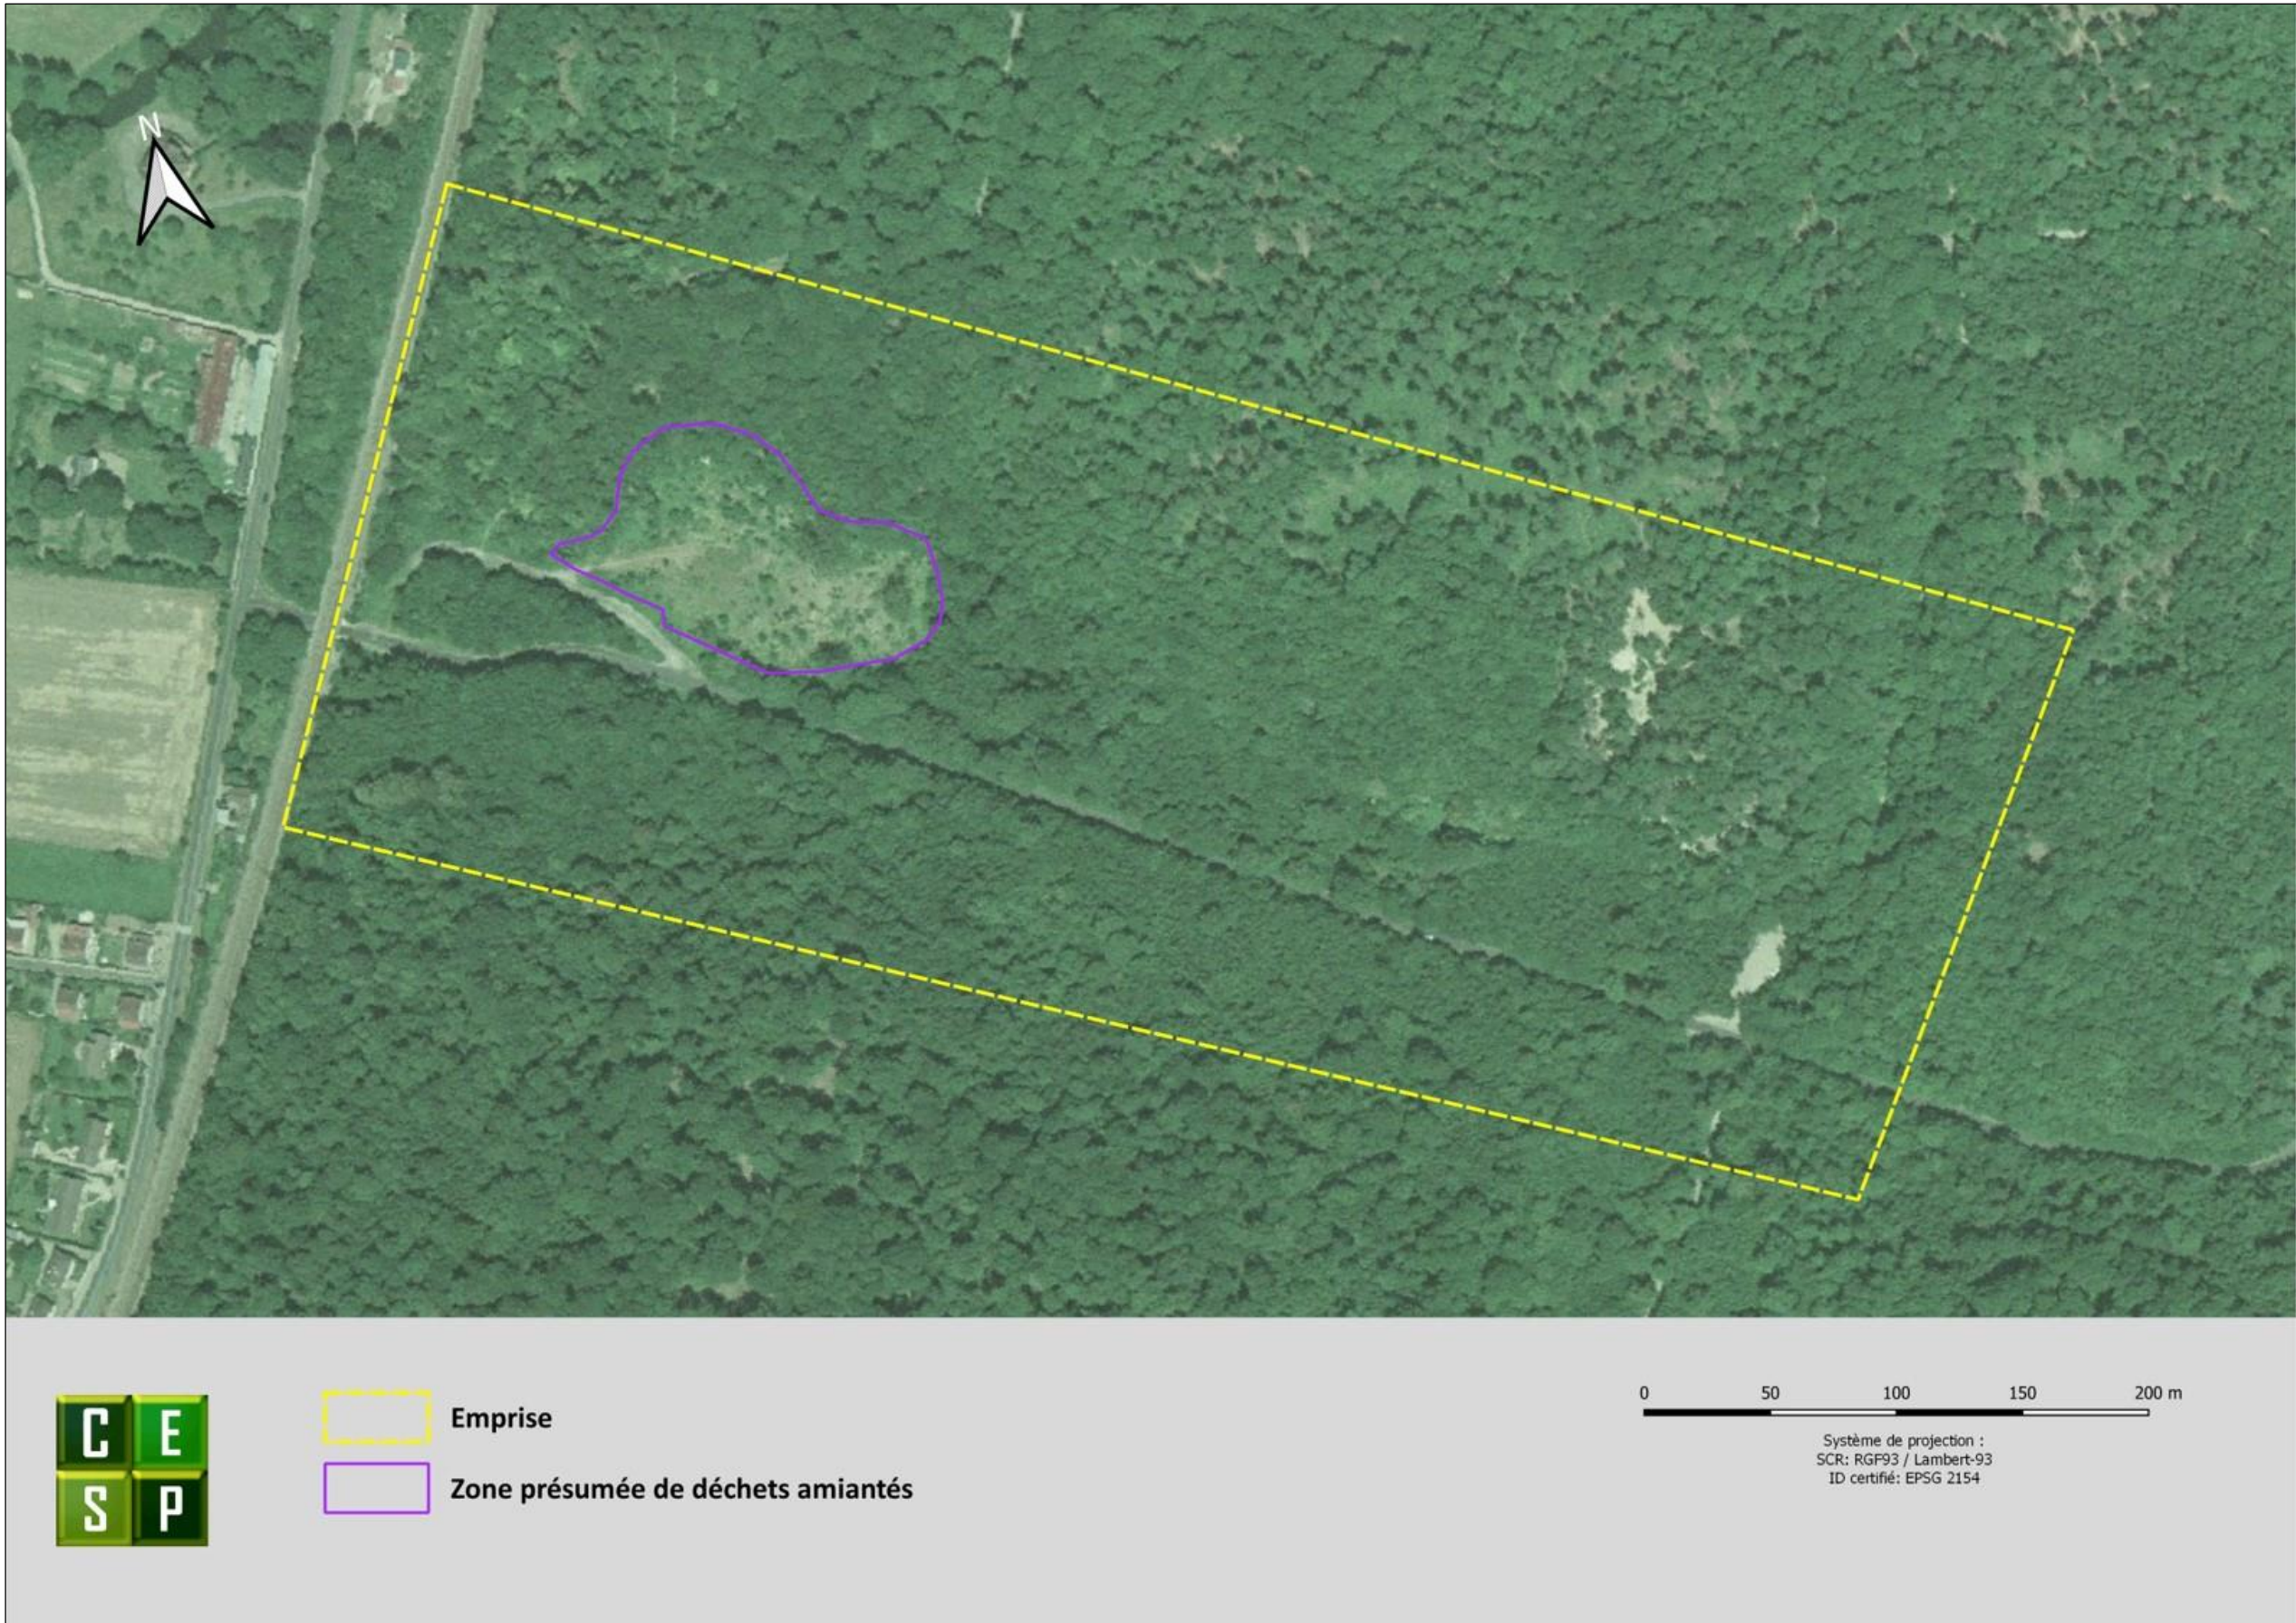
Figure 30: extrait de photographie aérienne du 21 juillet 2000, source : IGN

Ci-dessous, un extrait de photographie aérienne du **21 juillet 2000**. La même zone est observable. Après étude des clichés postérieurs à celui-ci, jusqu'en 2008, on ne peut exclure le déversement de déchets.

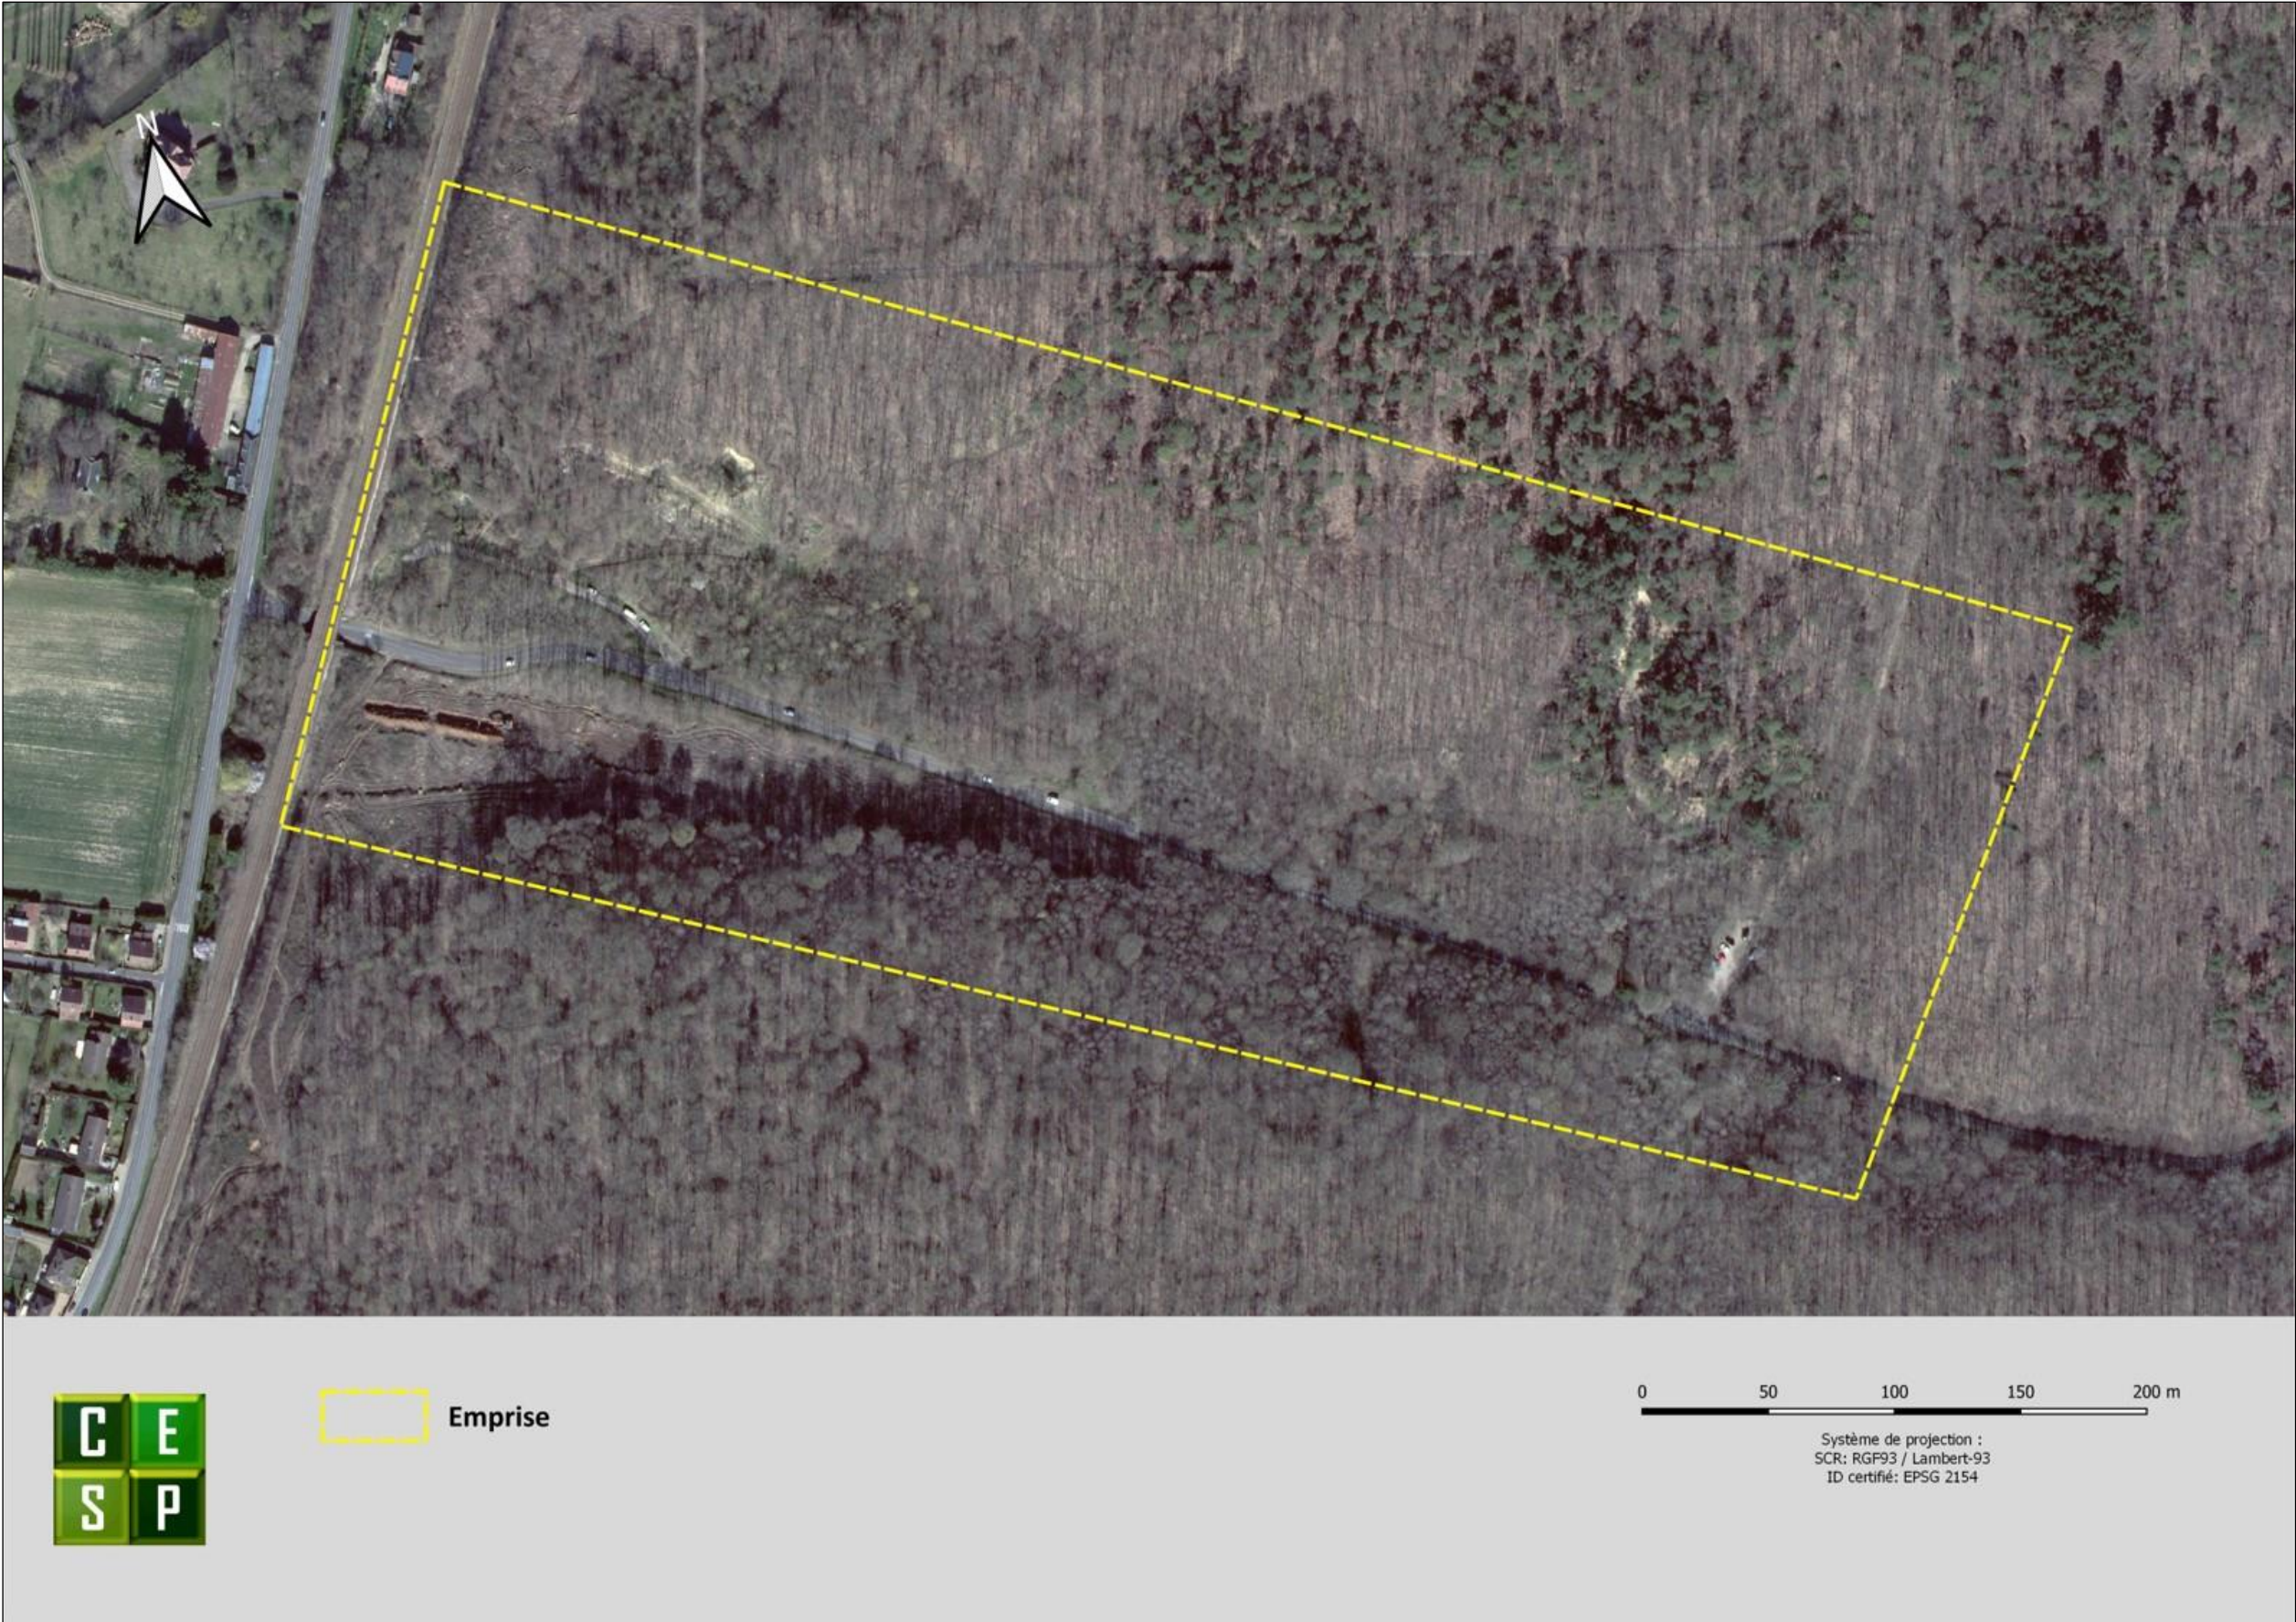
Figure 31 : extrait de photographie aérienne du 10 mars 2014, source : IGN

Ci-dessous, un extrait de photographie aérienne du **10 mars 2014**. La végétation a repris ses droits sur la zone de déchets précédente.

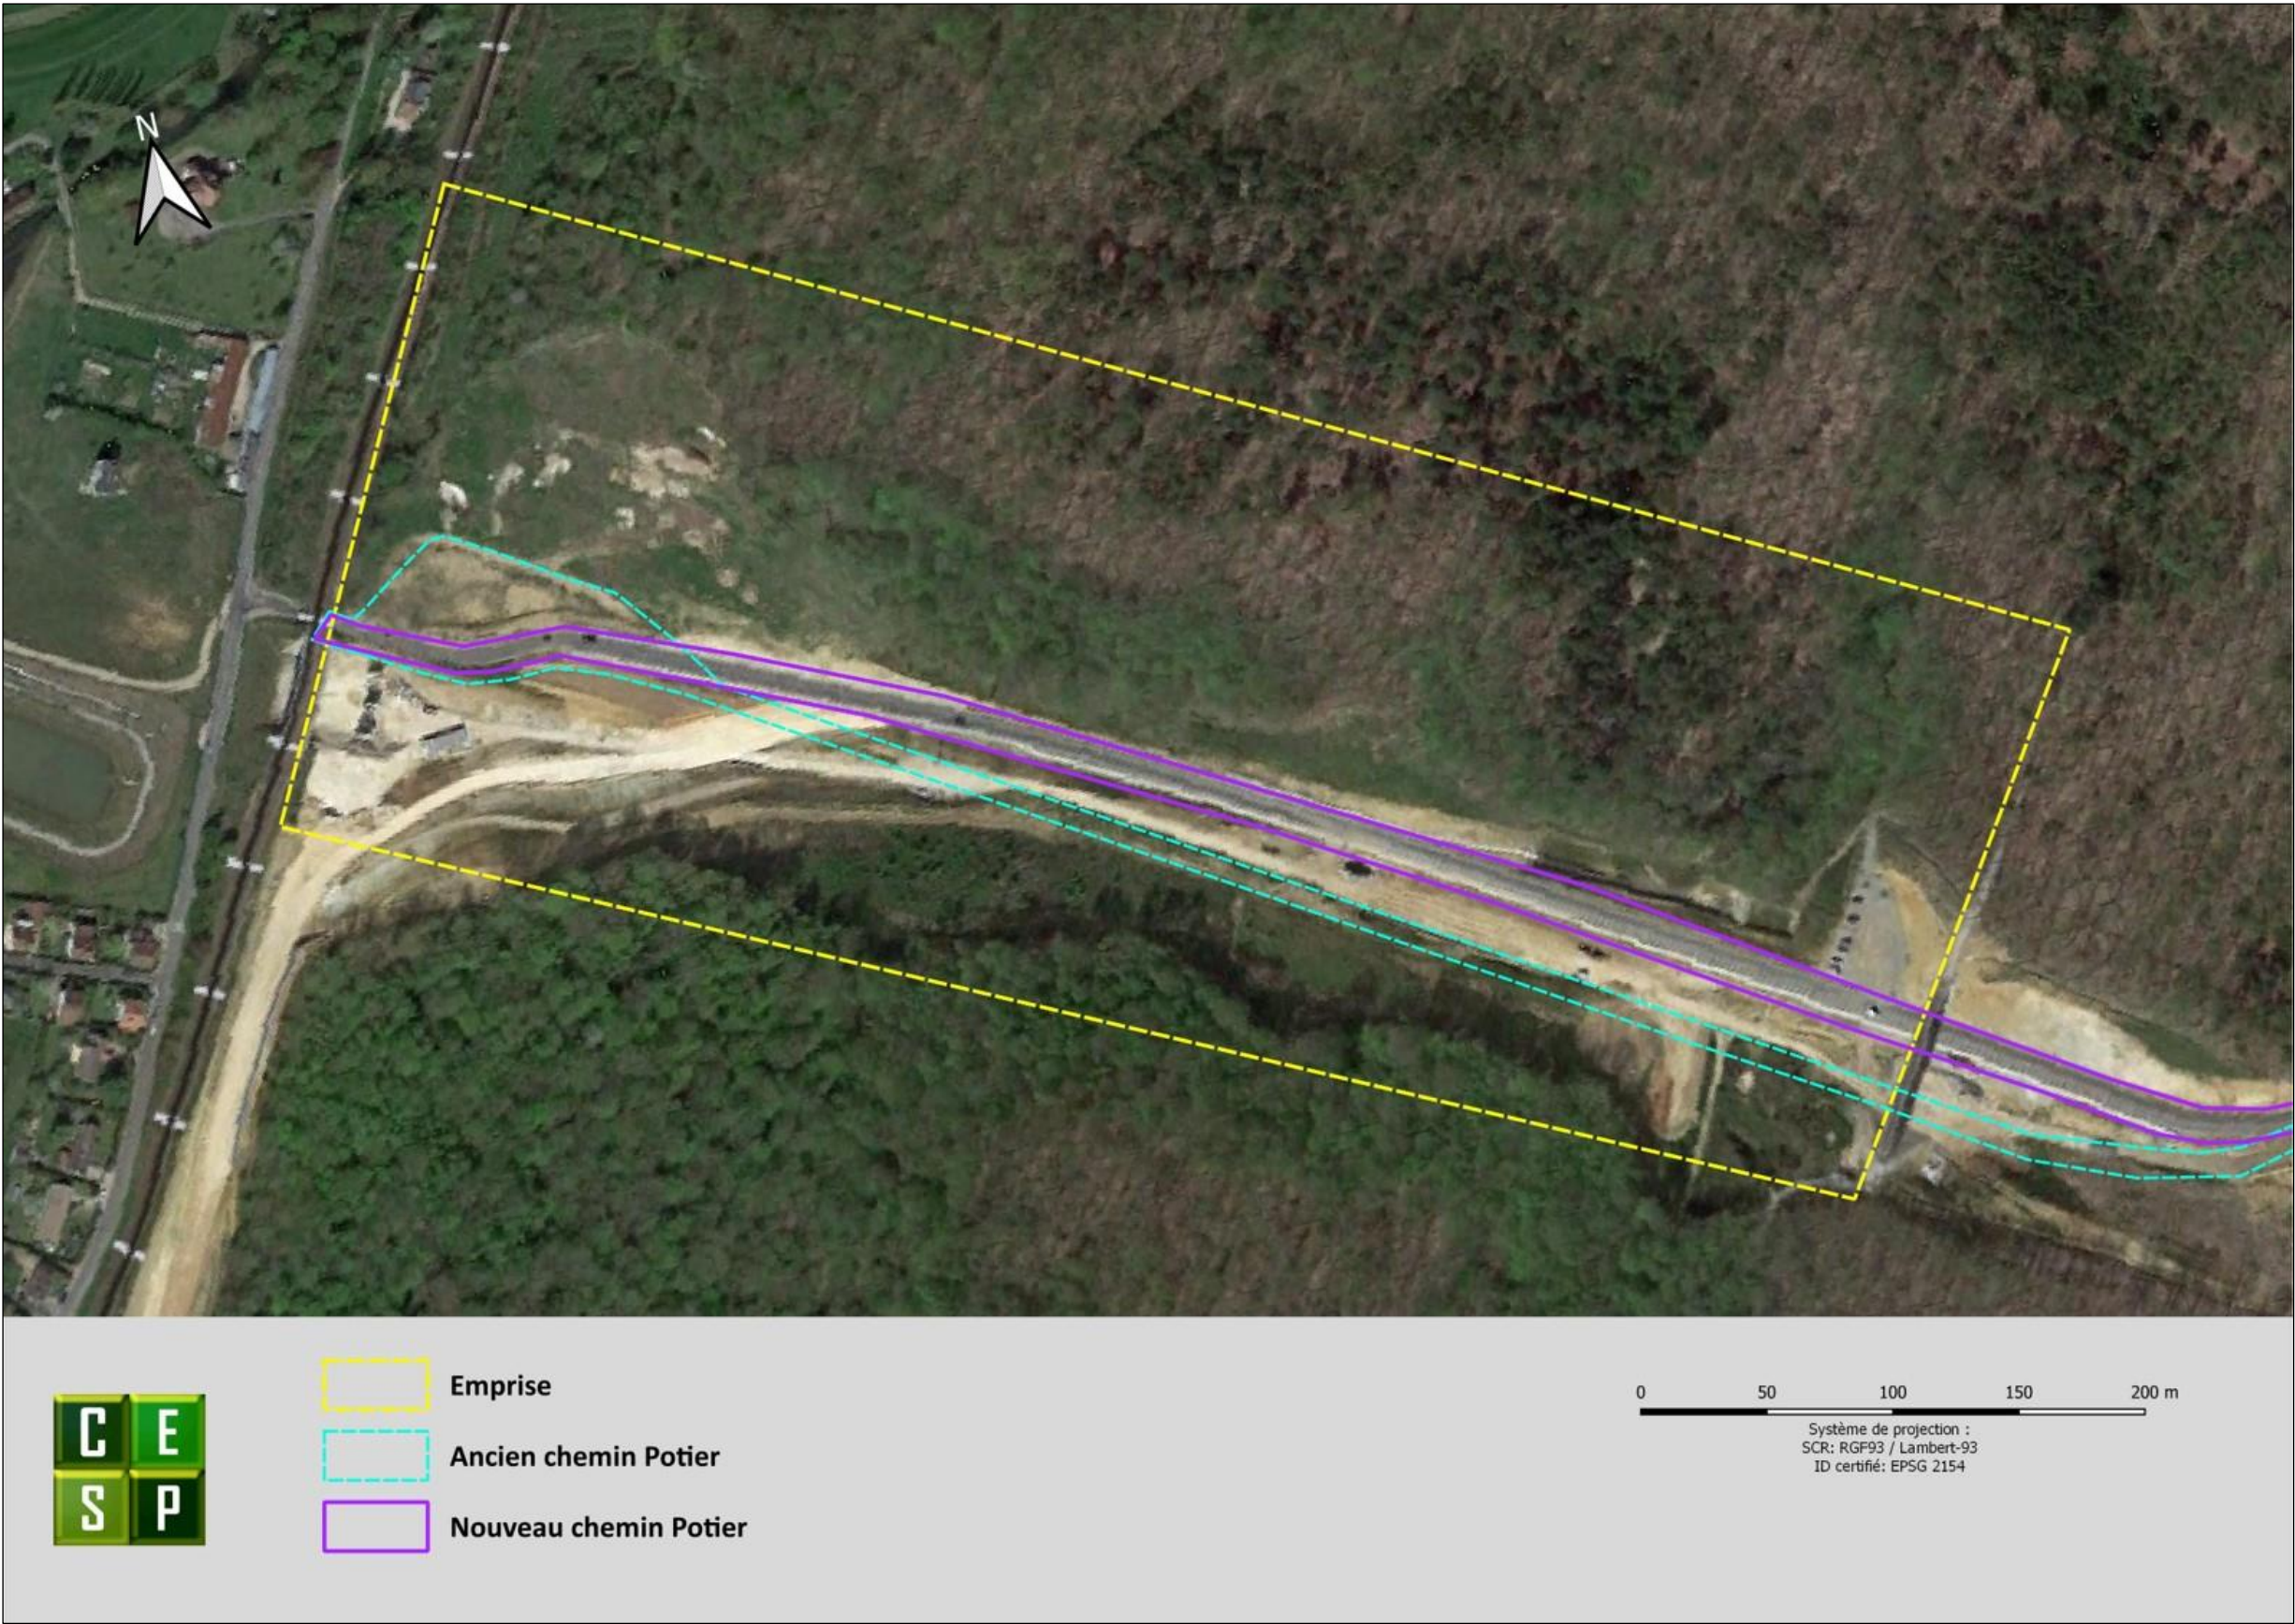
Figure 32 : extrait de photographie aérienne d’avril 2018, source : google earth

Ci-dessous, un extrait de photographie aérienne d’avril **2018**. Les travaux de voirie du nouveau chemin potier ont été effectués. Ce chemin, déjà existant, a dû être reconstruit plus au nord pour libérer l’emprise de la future déviation. Autour du chemin, les travaux sont toujours en cours.

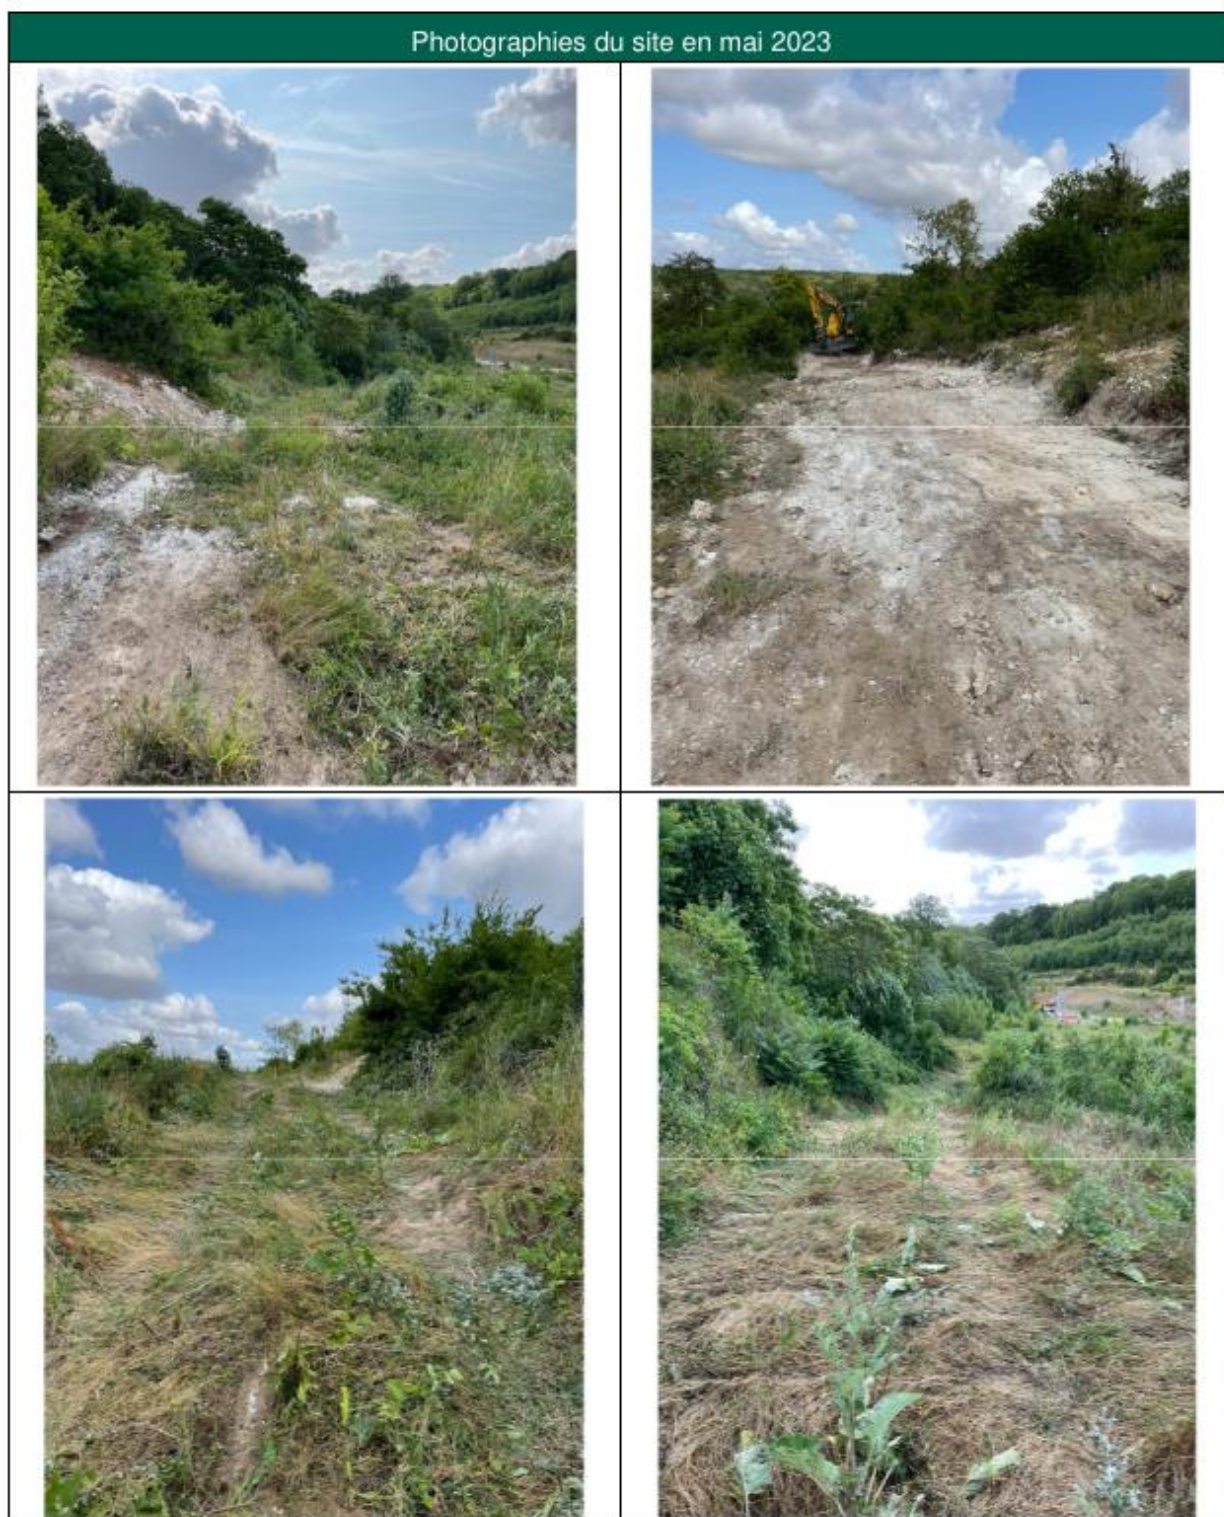
**NOTA** : L'implantation du sondage SC37 a été modifiée pour être couplé au sondage SP38 suite à la découverte d'un vide au droit de ce dernier entre 8,5 et 9,5 m. Par ailleurs le sondage SC37 a été arrêté prématurément à 12,0 m à cause de la présence d'odeur en lien avec des engins explosifs (cf. photographies ci-après).
