## HABITAT & ÉQUIPEMENTS COLLECTIFS

Diagnostic et analyse des réseaux d'Eau Chaude Sanitaire  
et d'Eau Froide Sanitaire du site de Vert Bois

08/06/2026

# Diagnostic « Vert Bois » – Crous Occitanie

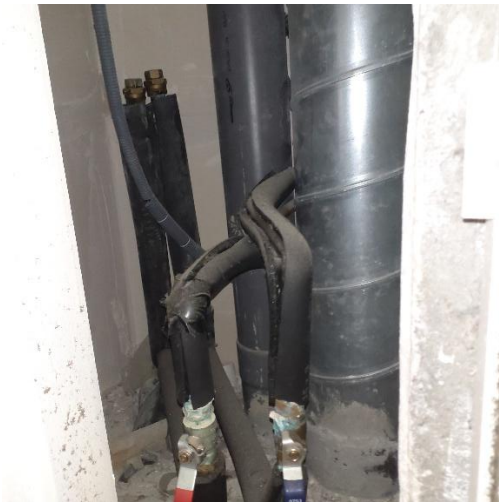
*Tête de colonne sans anti-bélier*

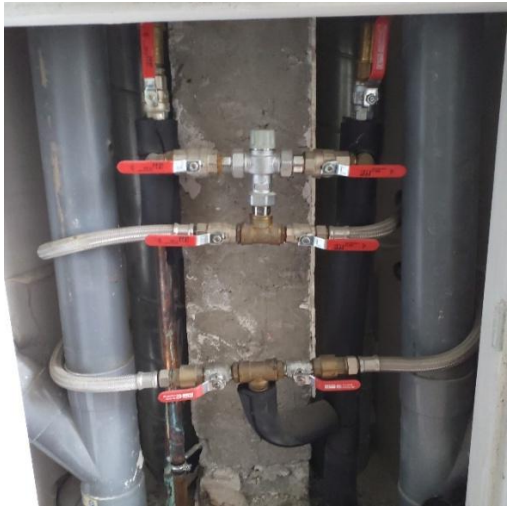
*Tête de colonne avec anti-bélier et purgeur*

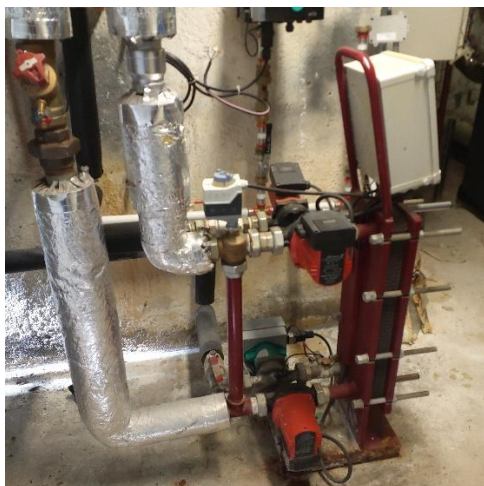
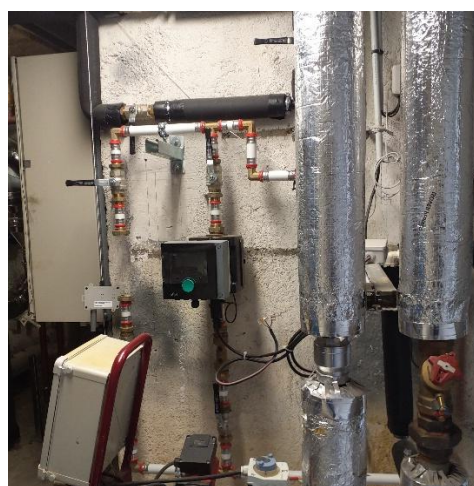
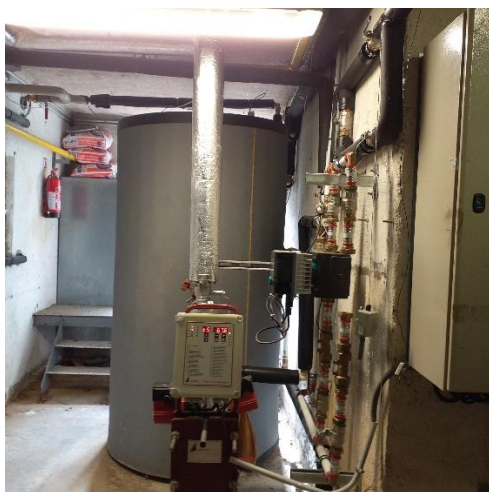
La production ECS du bâtiment A est assurée par un échangeur à plaque avec ballon tampon en bon état ainsi que la pompe de bouclage.

*Production ECS du bâtiment A*
