## RAPPORT D'INSPECTION VISUELLE Diagnostic IRD EP

| <b>Ville :</b> | CAYENNE |
| <b>Client :</b> | SOGEA |

| <b>Objectif des inspections :</b> | problème opérationnel suspecté |

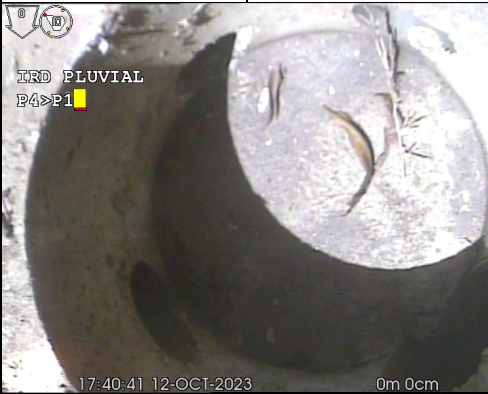
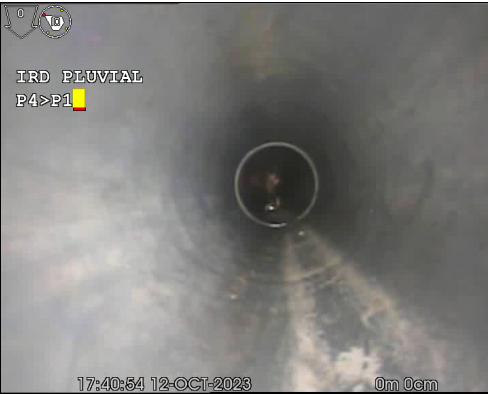
| 0.00m | BCDA Noeud de départ regard de visite (Référence du noeud P4) | Photo : 1A 1B |

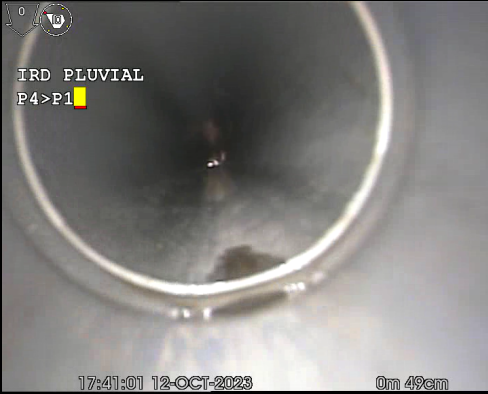
| P4 | Dist.<br>[m] | Code | Observation | Photo n° |
|---|---|---|---|---|
| | 0.49 | BAJA | Déplacement d'assemblage par déboitement longitudinal (déplacement raccord 3mm) | 2A |

| 0.49m | BAJA Déplacement d'assemblage par déboitement longitudinal (déplacement raccord 3mm) | Photo : 2A |

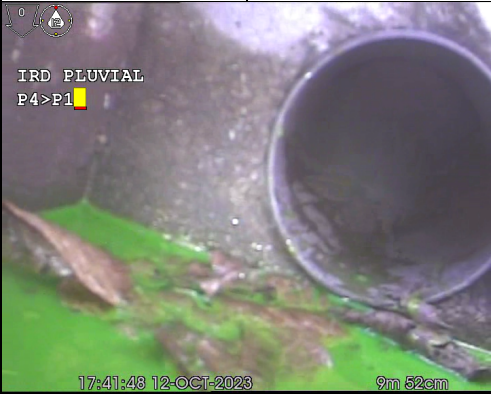
| <b>9.52m</b> | BCEA Noeud d'arrivée regard de visite (Référence du noeud P1) | Photo :<br>6A | |

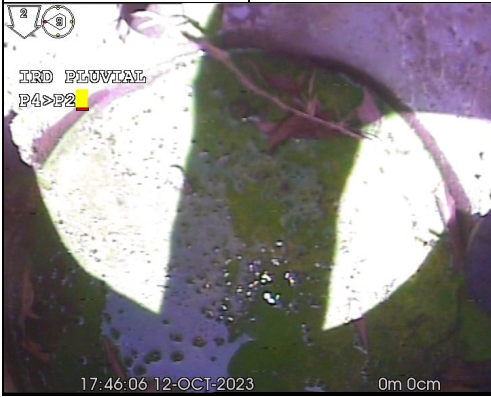
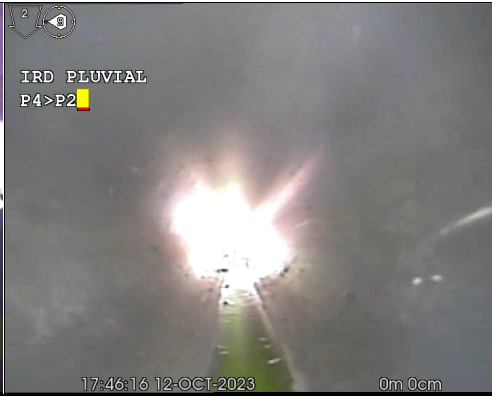
| 0.00m | BCDA Noeud de départ regard de visite (Référence du noeud P4) | Photo :<br>1A 1B | |

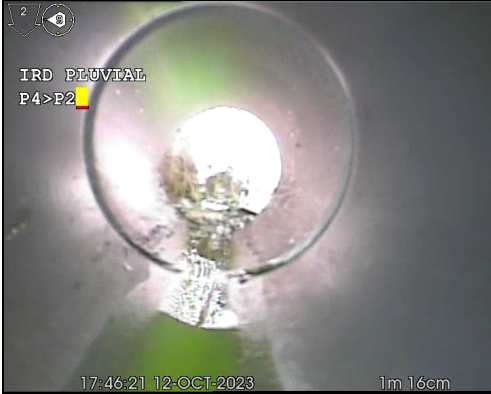
| 1.16m | BDA Photographie générale Premier emboitement correct | Photo :<br>2A | |

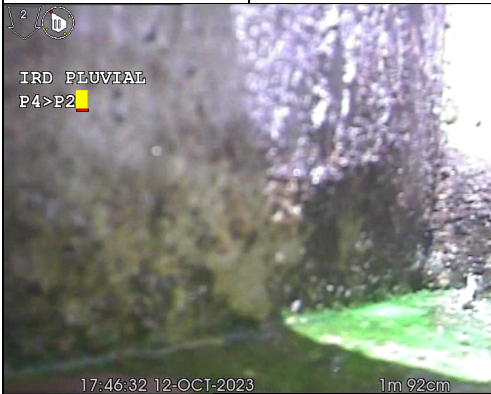
| 1.92m | BCEA Noeud d'arrivée regard de visite (Référence du noeud P2) | Photo :<br>3A |

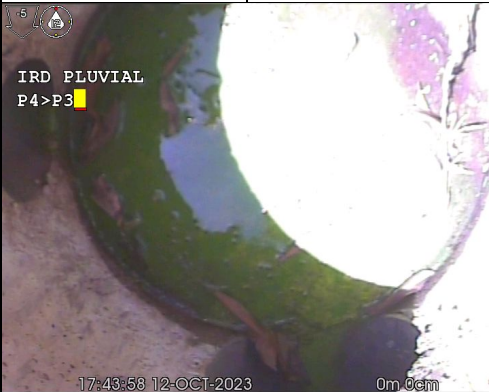
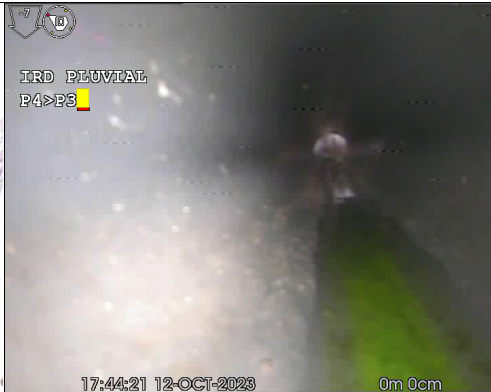
| <b>0.00m</b> | BCDA Noeud de départ regard de visite (Référence du noeud P4) | Photo :<br>1A 1B | |

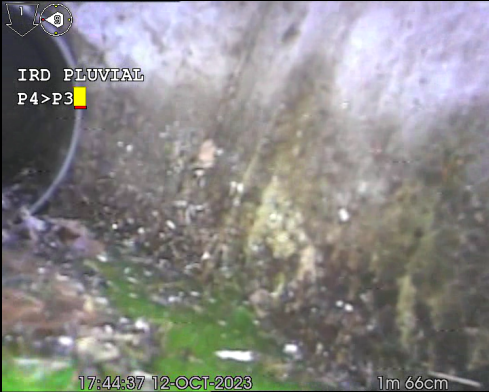
| <b>1.66m</b> | BCEA Noeud d'arrivée regard de visite (Référence du noeud P3) | Photo :<br>2A | |

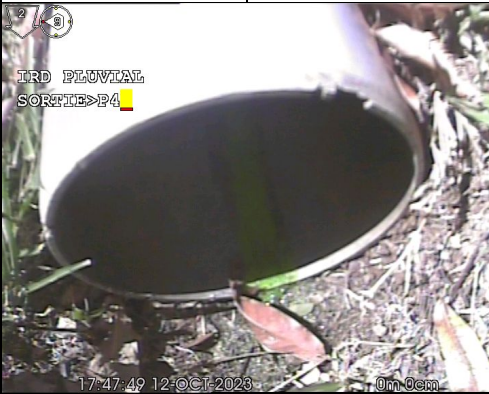
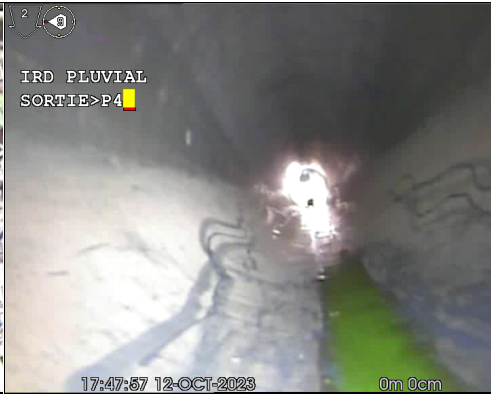
| 0.00m | BCDE Noeud de départ déversoir (Référence du noeud EXCUT) | Photo : 1A 1B |

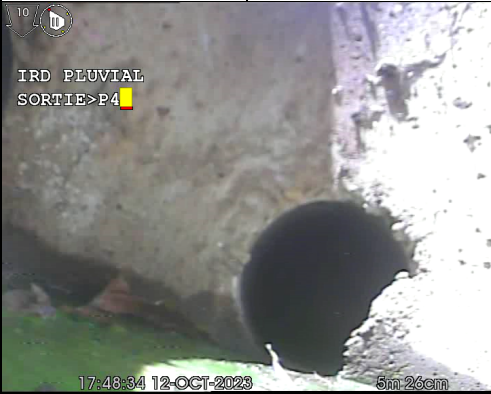
| <b>5.66m</b> | BCEA Noeud d'arrivée regard de visite (Référence du noeud P4) | Photo :<br>3A | |

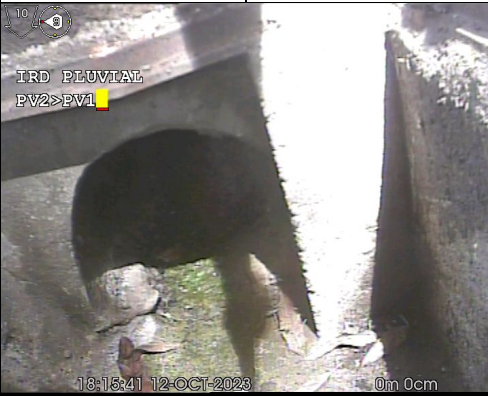
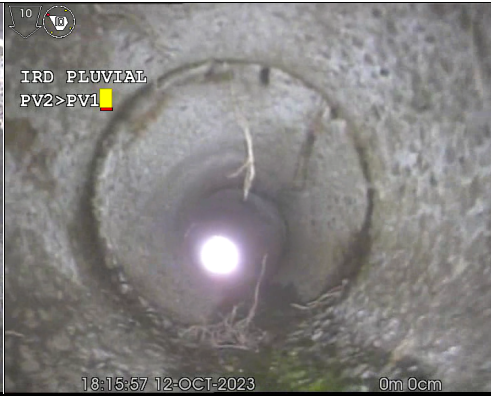
| <b>0.00m</b> | BCDA Noeud de départ regard de visite (Référence du noeud PV2) | Photo :<br>1A 1B | |

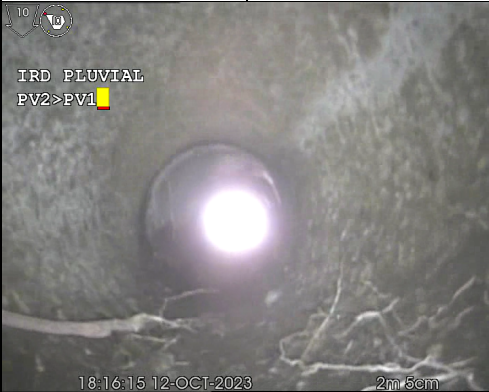
| <b>2.50m</b> | BBAC Ensemble complexe de racines Sur 5.07 m | Photo : 3A | |

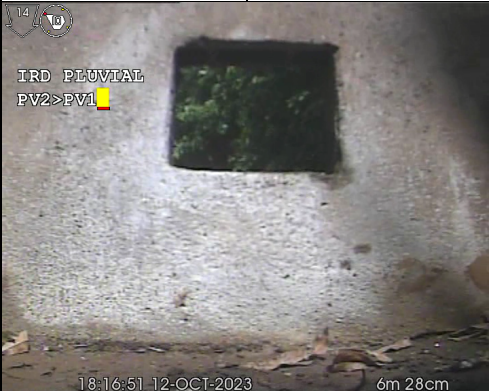
| <b>6.28m</b> | BCEA Noeud d'arrivée regard de visite (Référence du noeud PV1) | Photo : 4A | |

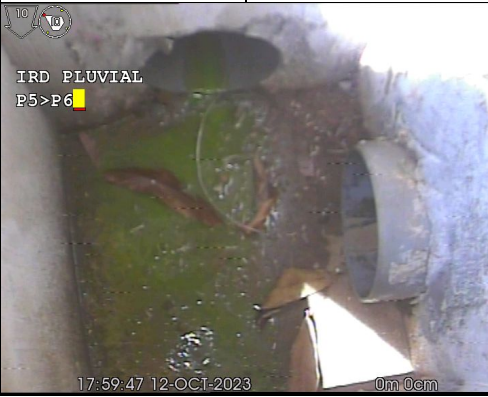
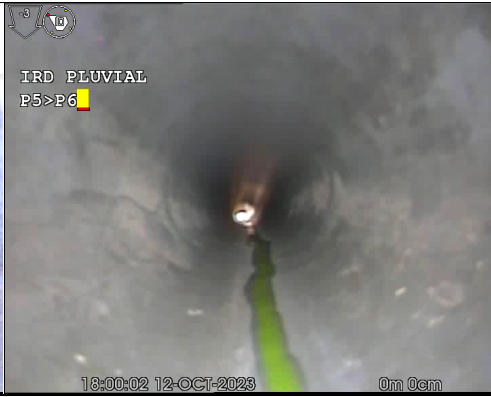
| 0.00m | BCDA Noeud de départ regard de visite (Référence du noeud P5) | Photo :<br>1A 1B |

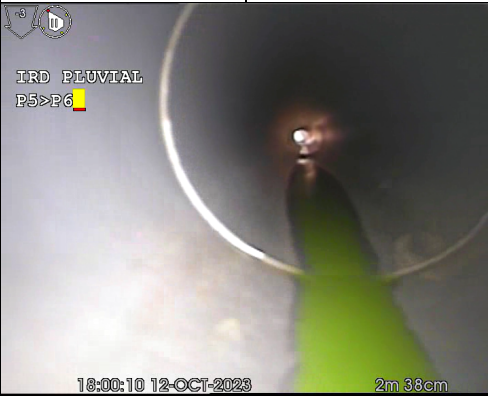
| 2.38m | BDB Remarque générale Premier emboitement correct | Photo :<br>2A |

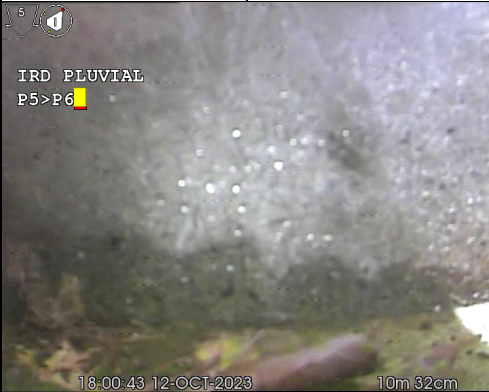
| <b>10.32m</b> | BCEA Noeud d'arrivée regard de visite (Référence du noeud P6) | Photo :<br>9A | |

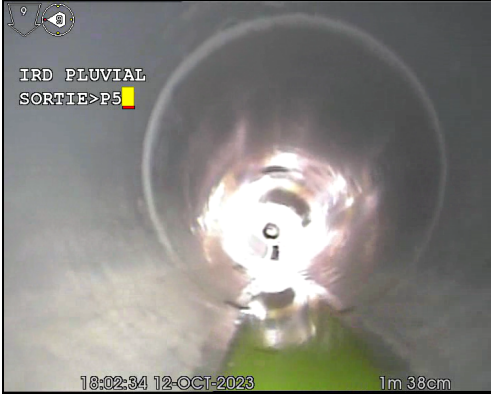
| 1.38m | BDB Remarque générale Premier emboitement correct | Photo :<br>2A | |

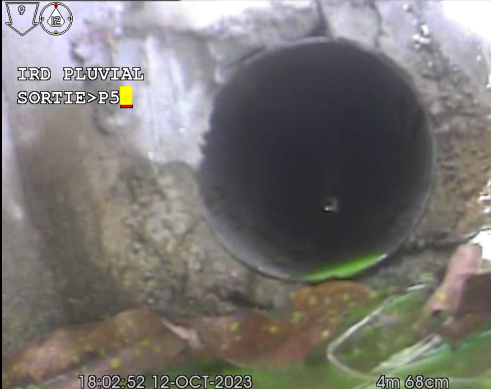
| <b>4.68m</b> | BCEA Noeud d'arrivée regard de visite (Référence du noeud P5) | Photo :<br>4A | |

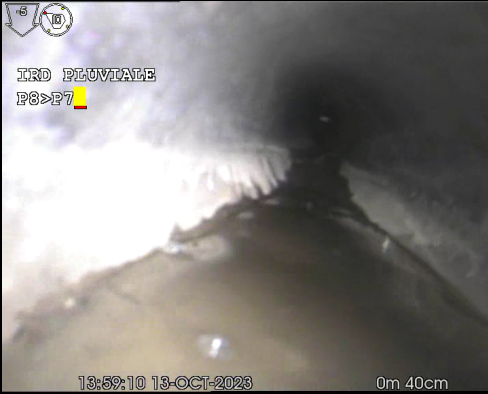
| 0.40m | BDDC Maximum, Niveau d'eau trouble Sur 0.99 m (niveau exprimé en pourcentage du diamètre 15%) | Photo :<br>3A<br>Vidéo : 00:00:09 |

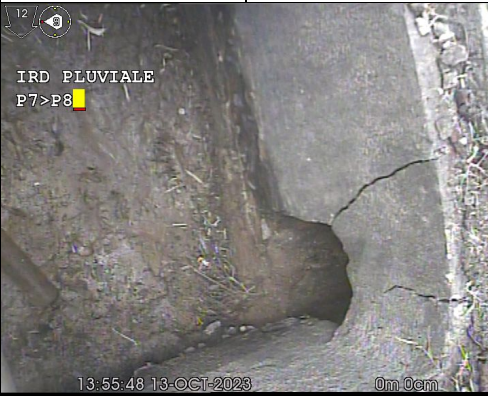
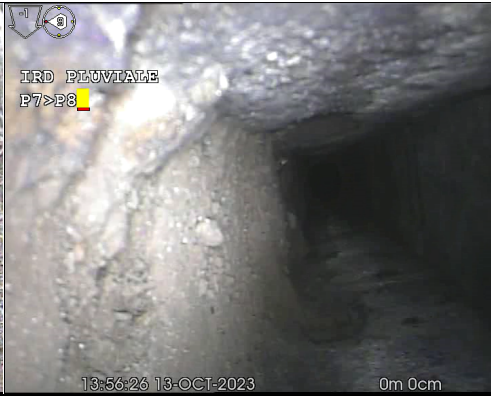
| <b>0.00m</b> | BCDA Noeud de départ regard de visite (Référence du noeud P7) | Photo : 1A 1B | |

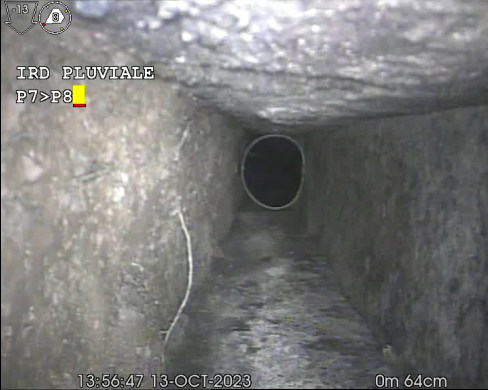
| <b>0.64m</b> | BDA Photographie générale | Photo : 2A | |

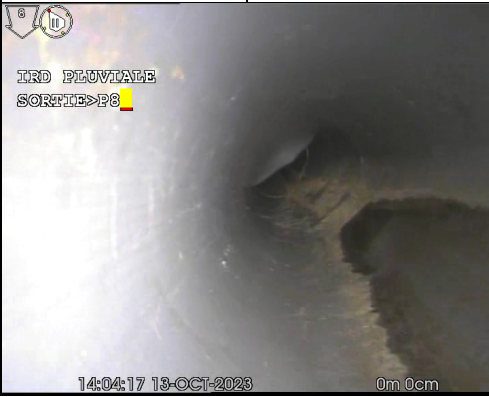
| <b>0.00m</b> | DDCBA Inspection abandonnée en raison d'une obstruction Objectif atteint P8 | Photo : 1A | |

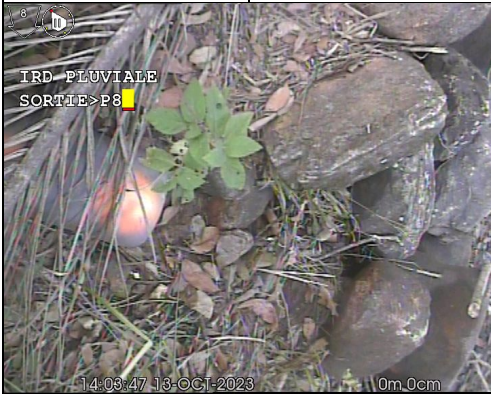
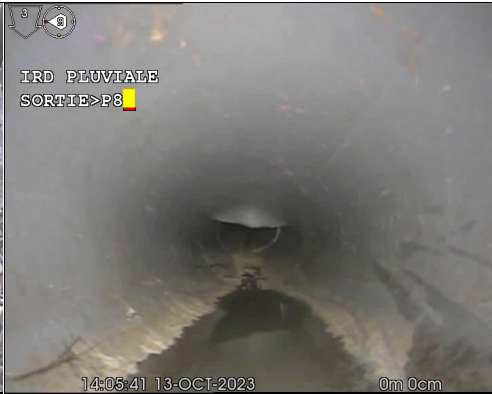
| 0.00m | BCDA Noeud de départ regard de visite (Référence du noeud EXCUT) | Photo :<br>1A 1B | |

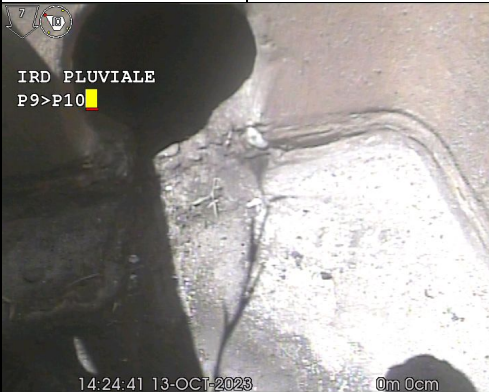
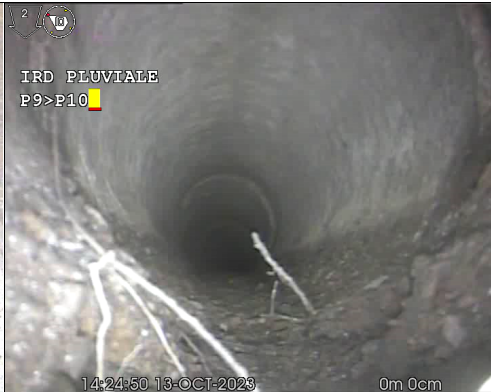
| <b>0.00m</b> | BCDA Noeud de départ regard de visite (Référence du noeud P9) | Photo :<br>1A 1B |

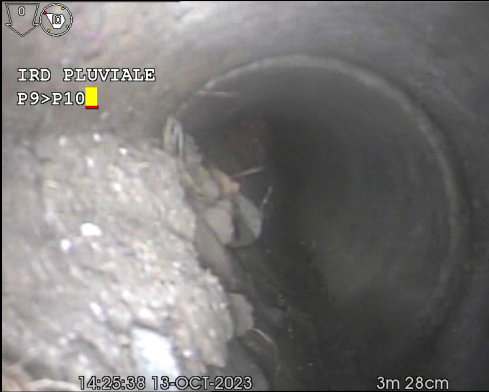
| <b>3.28m</b> | BBCZ Dépôts sur le radier d'autre matériau (epaisseur des dépôts 20%) | Photo :<br>2A |

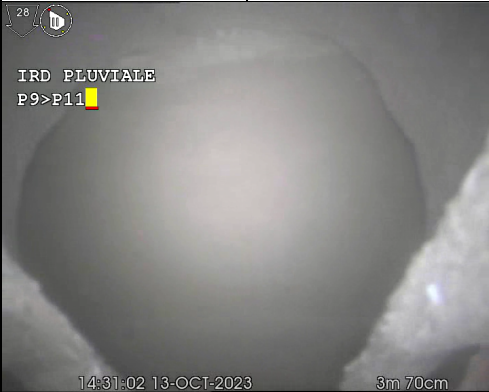
| <b>3.70m</b> | DDCB Inspection abandonnée en raison d'une obstruction | Photo :<br>5A | |

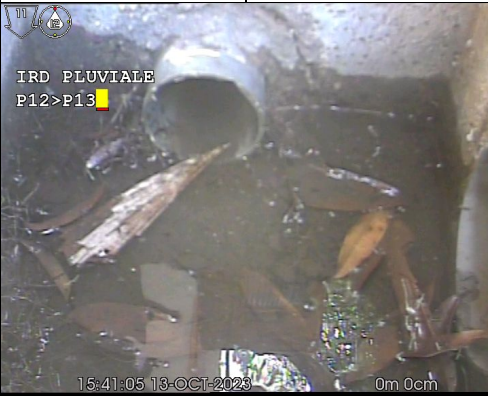
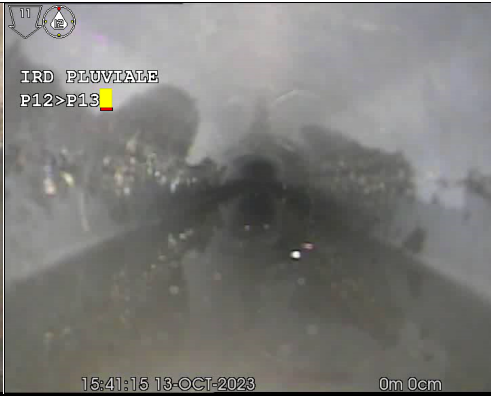
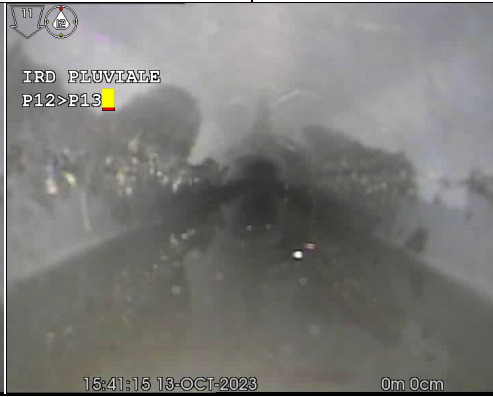
| <b>0.00m</b> | BCDA Noeud de départ regard de visite (Référence du noeud P12)<br>BDDC Début, Niveau d'eau trouble | | Photo :<br>1A 1B 2A<br><a href="#">Vidéo : 00:00:00</a> |

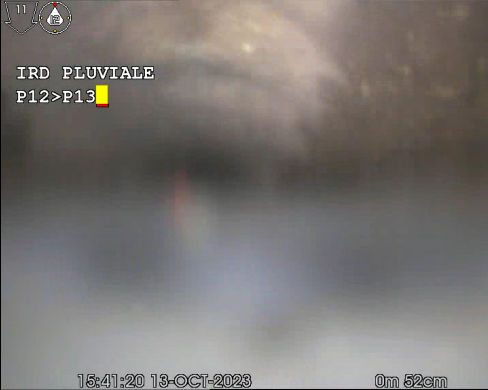
| <b>0.52m</b> | BDDC Niveau d'eau trouble Sur 2.87 m | | Photo :<br>3A<br><a href="#">Vidéo : 00:00:18</a> |

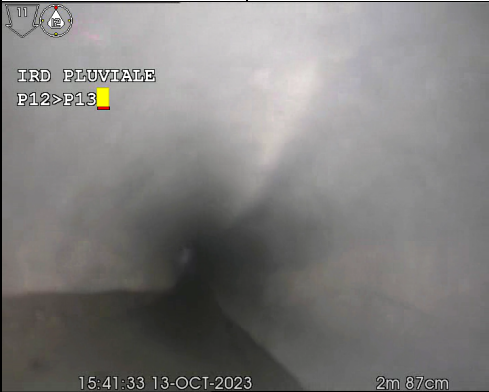
| <b>2.87m</b> | BDDC Fin, Niveau d'eau trouble | Photo : 4A | |

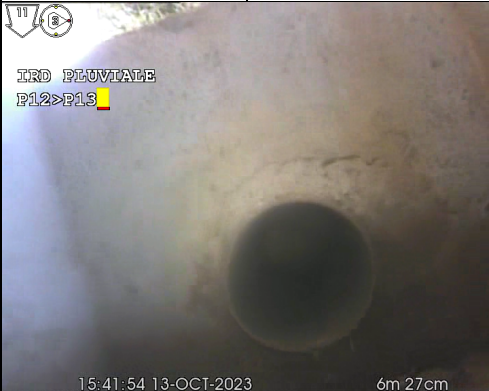
| <b>6.27m</b> | BCEA Noeud d'arrivée regard de visite (Référence du noeud P13) | Photo : 5A | |

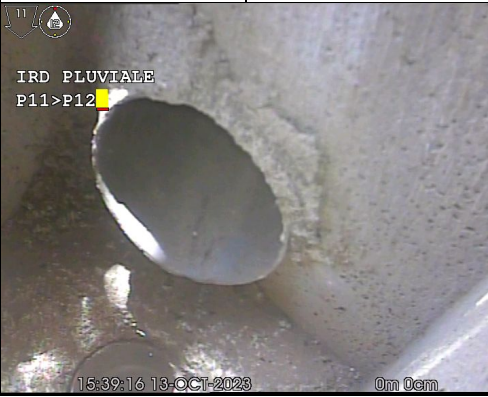
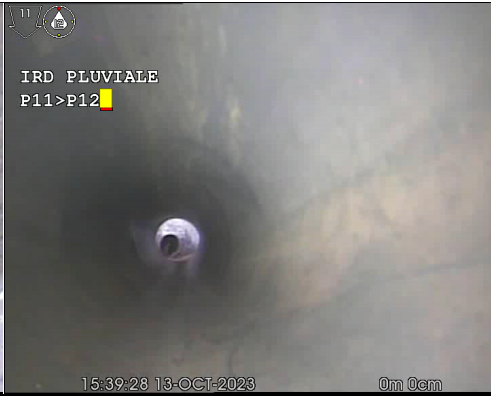
| <b>0.00m</b> | BCDA Noeud de départ regard de visite (Référence du noeud P11) | Photo :<br>1A 1B | |

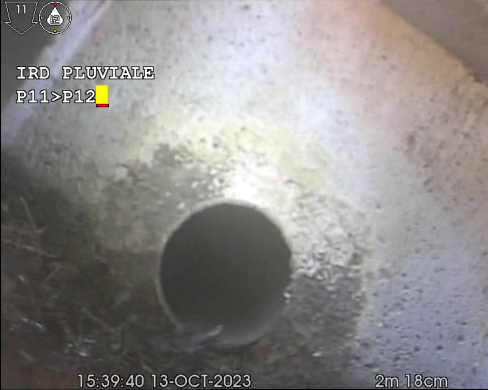
| <b>2.18m</b> | BCEA Noeud d'arrivée regard de visite (Référence du noeud P12) | Photo :<br>2A | |

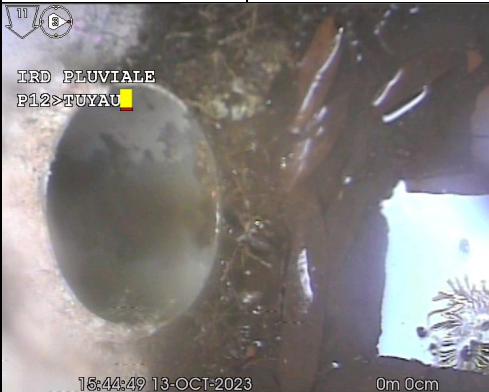
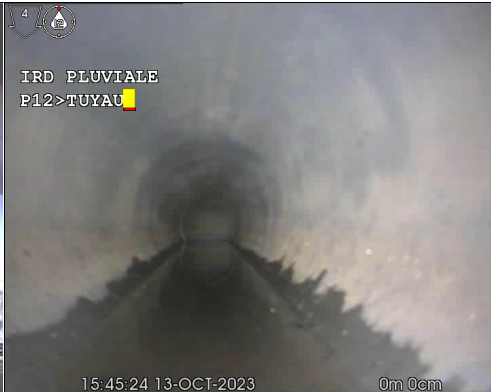
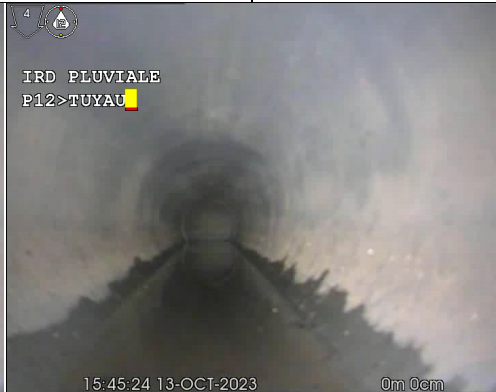
| <b>0.00m</b> | BCDA Noeud de départ regard de visite (Référence du noeud P12) | | Photo :<br>1A 1B 2A |
| | BDDC Début, Niveau d'eau trouble | | <a href="#">Vidéo : 00:00:00</a> |

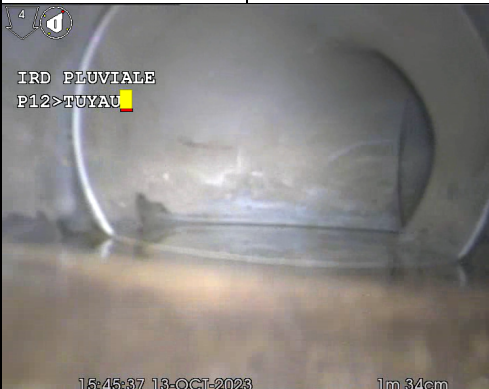
| <b>1.34m</b> | BCCBA Courbure du collecteur vers la droite vers le haut (angle total de déviation 90°) | Photo : 4A |

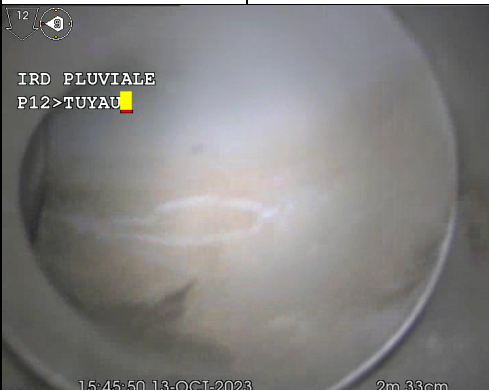
| <b>2.33m</b> | BCCAA Courbure du collecteur vers la gauche vers le haut (angle total de déviation 90°) | Photo : 5A |

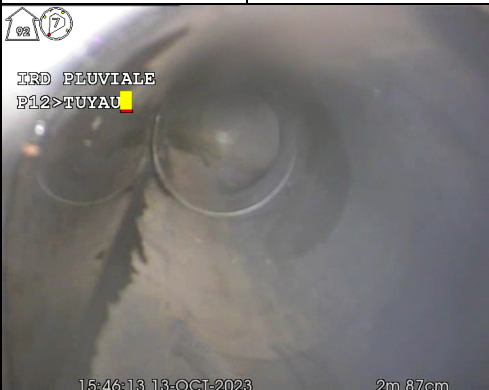
| <b>2.87m</b> | DDCZ Inspection abandonnée Autre raison | Photo : 6A |

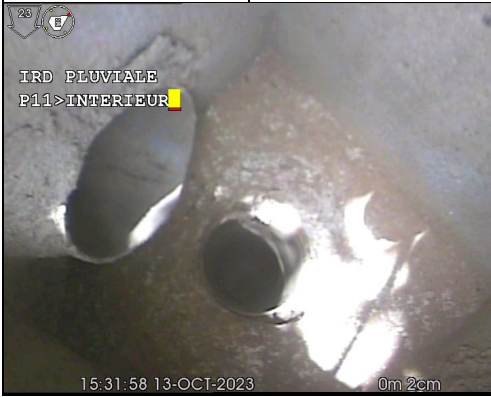
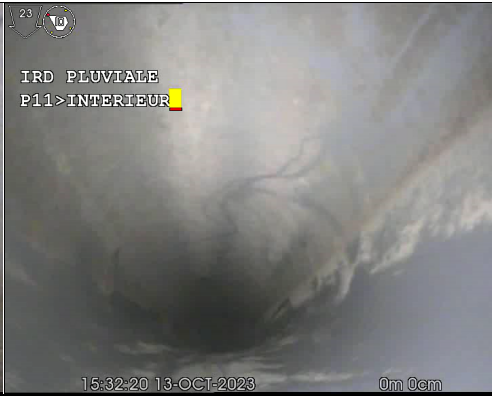
| 0.00m | BCDA Noeud de départ regard de visite (Référence du noeud P11) | Photo :<br>1A 1B | |

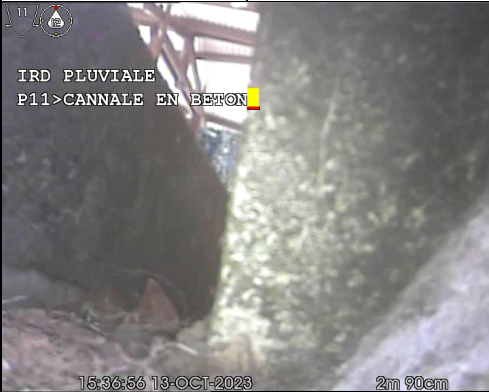
| <b>2.90m</b> | BCDZ Noeud de départ autre ouvrage spécial (Référence du noeud CANIVEAU BETON) | <b>Photo :</b><br>3A |

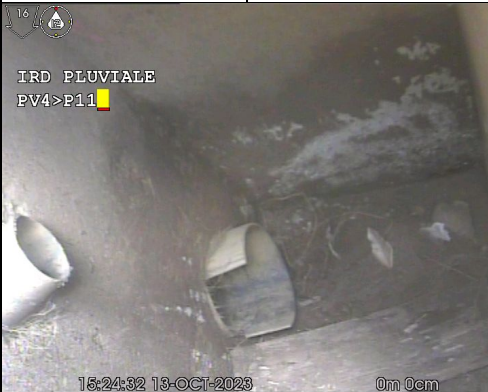
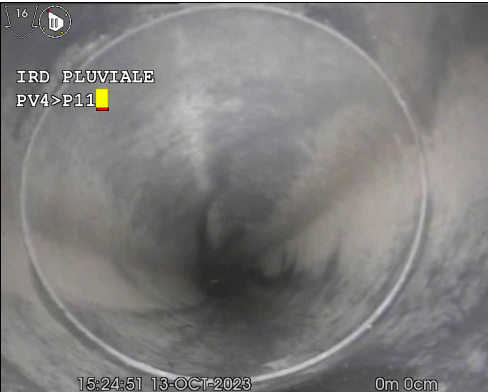
| <b>0.00m</b> | BCDA Noeud de départ regard de visite (Référence du noeud PV4) | Photo :<br>1A 1B |

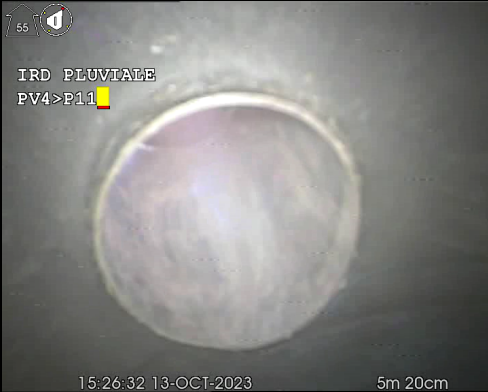
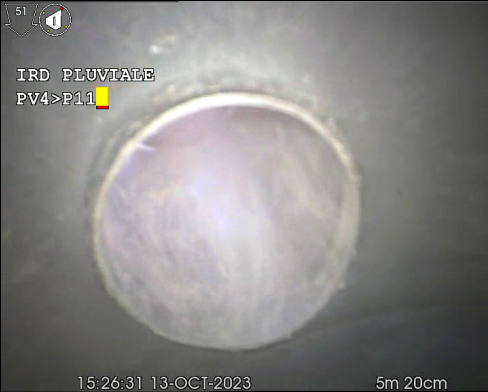
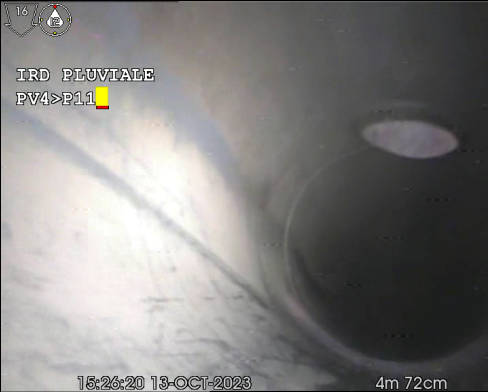
| <b>5.20m</b> | BCE Noeud d'arrivée (Référence du noeud P11)<br>BCADA Raccordement par piquage direct, carotté ouvert (hauteur/Ø 60mm) à 12h | Photo :<br>2A 3A 3B |

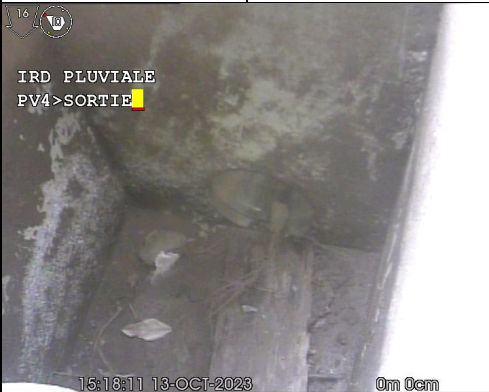
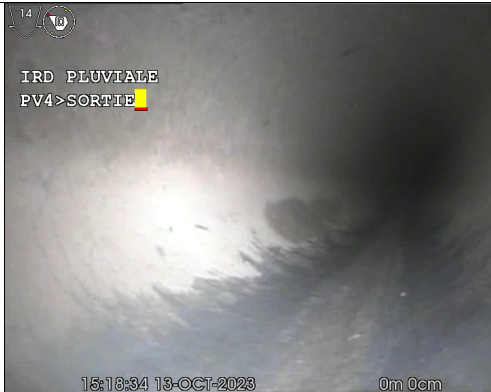
| <b>0.00m</b> | BCDA Noeud de départ regard de visite (Référence du noeud PV4) | Photo :<br>1A 1B | |

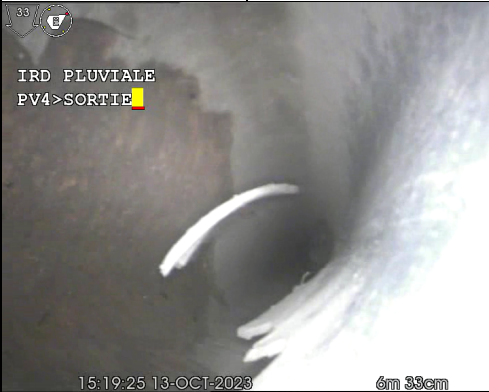
| 6.33m | DDCB Inspection abandonnée en raison d'une obstruction | Photo : 3A | |
