## RAPPORT D'INSPECTION VISUELLE N° 2023/129

Chantier : **DDFIP**  
Adresse : **8 AVENUE TURGOT**  
Commune : **LONS LE SAUNIER 39021**  
Date début de chantier : **21/08/2023**  
Référence de dossier : **2023/129**  
Référence de support :

Objectif général des opérations : **problème structurel suspecté (D)**  
Nature générale des effluents : **eaux usées & eaux de surface (Z)**  
Propriété foncière du réseau : **inconnue (C)**

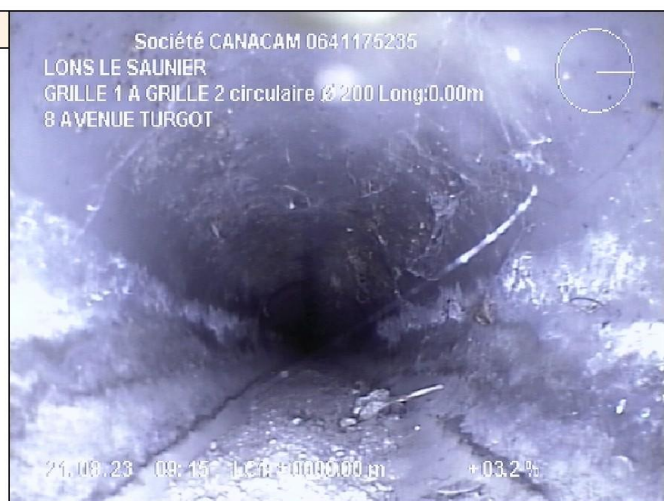
- regard de visite

- référence du noeud « GRILLE 1 »

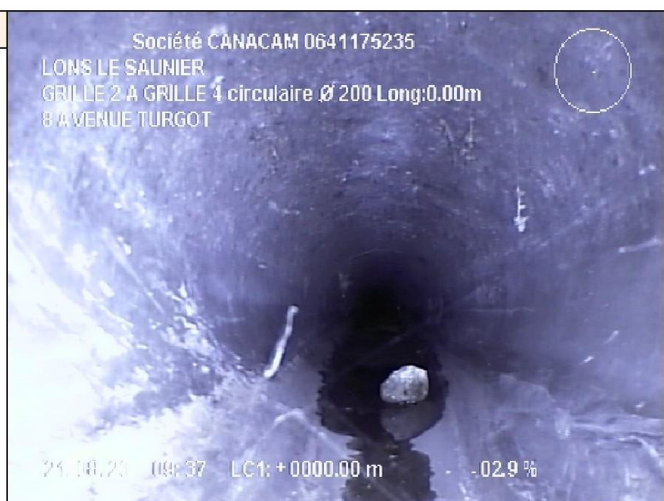
- regard de visite

- référence du noeud « GRILLE 2 »

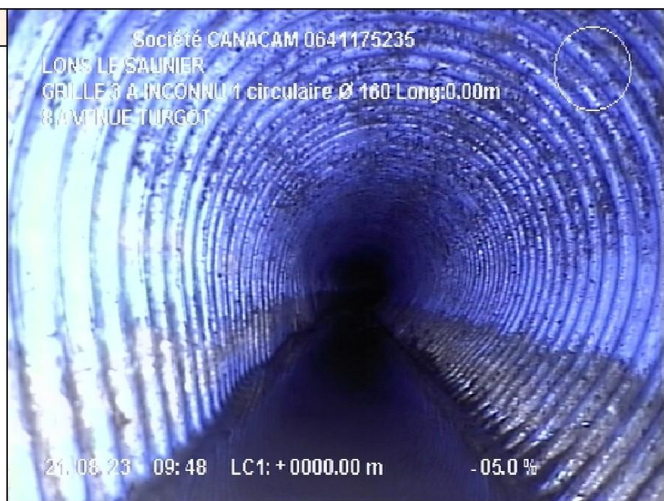
- regard de visite

- référence du noeud « GRILLE 3 »

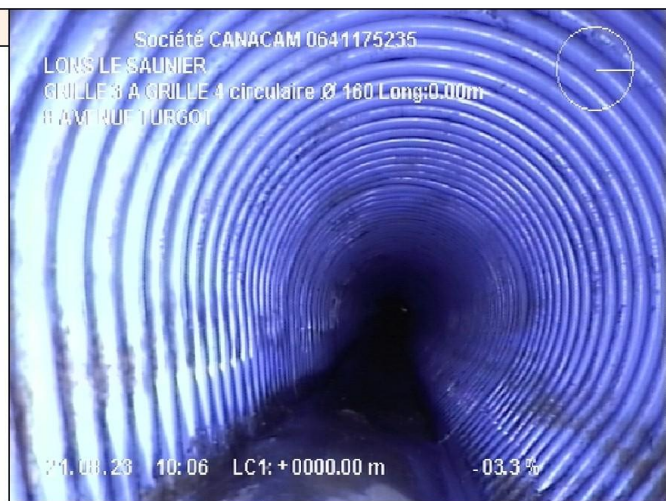
- regard de visite

- référence du noeud « GRILLE 3 »

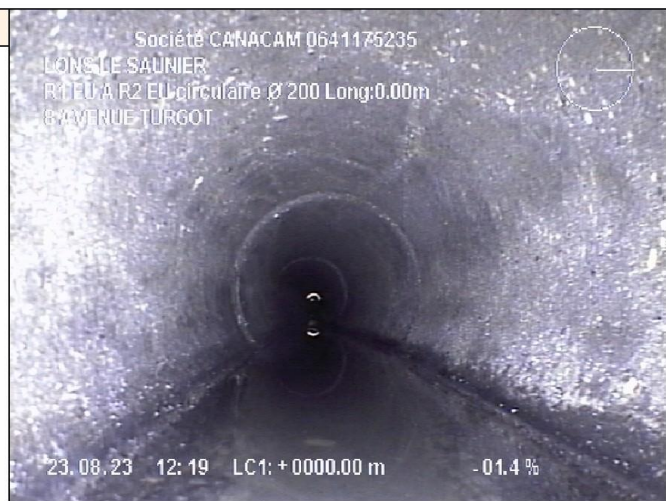
- regard de visite

- référence du noeud « R 1 EU »

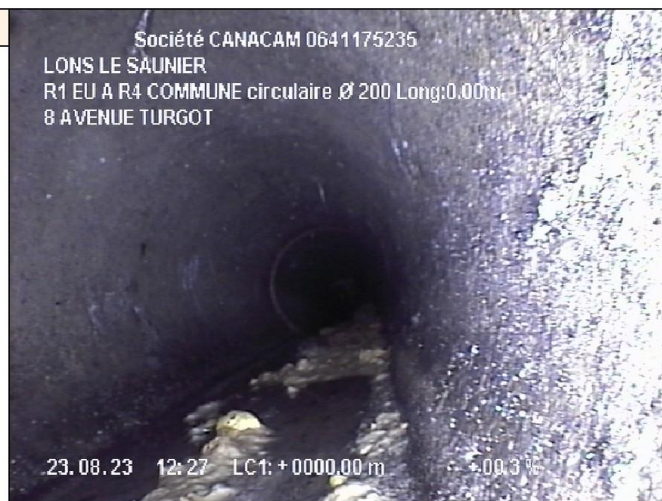
- regard de visite

- référence du noeud « R 1 EU »

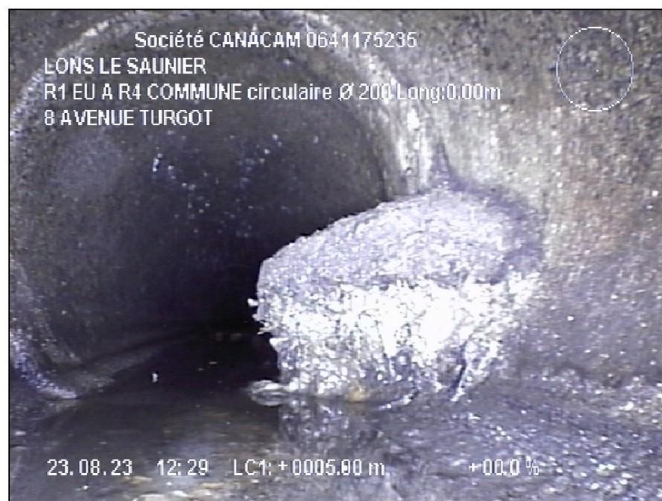
| 5.20 m | BBA | BBA-C_Racines de 4H à 6H : ensemble complexe de racines, réduction de la section transversale 15% | | p.28 |

Code : **BBA** Assemblage : **non** Déf. continu : Pos. vidéo : **00:01:26** Aspect effluents : **autre** Haut. eau : **0 %**

BBA-C\_Racines de 4H à 6H :  
- ensemble complexe de racines  
- réduction de la section transversale 15%

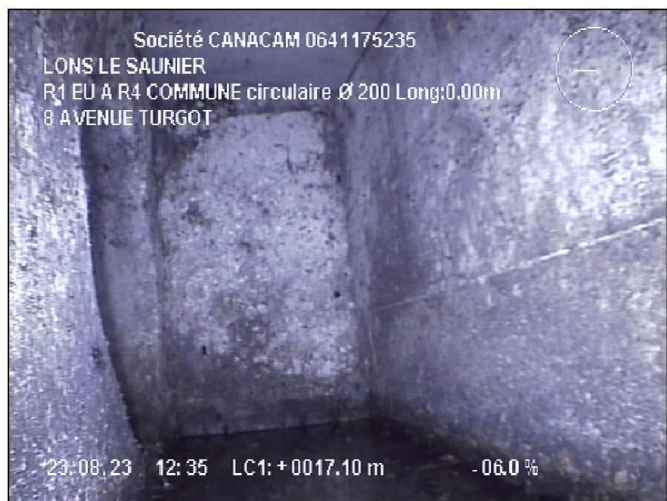
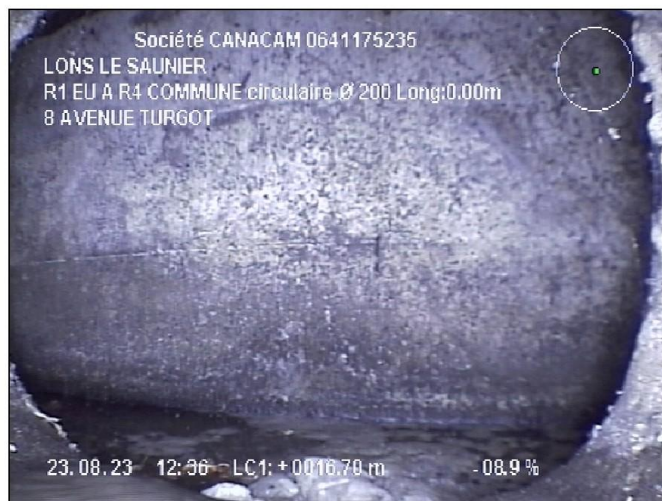
BCE-A\_Noeud d'arrivée :  
- regard de visite  
- référence du noeud « R4 EU COMMUNE »

Remarques :  
**REGARD AVEC CLOISON SIPHON**

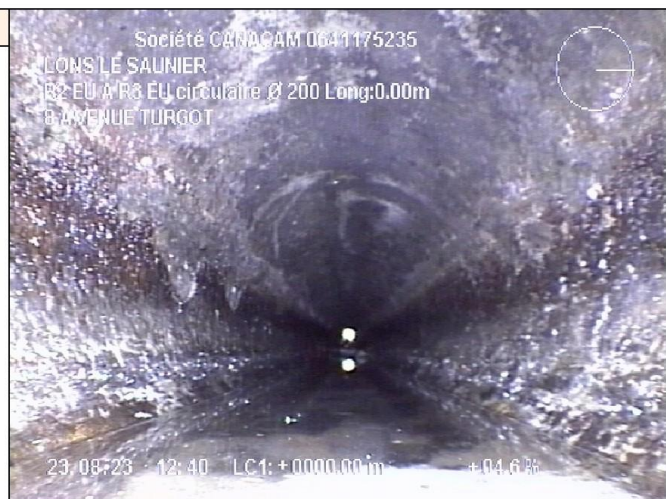
- regard de visite

- référence du noeud « R 2 EU »

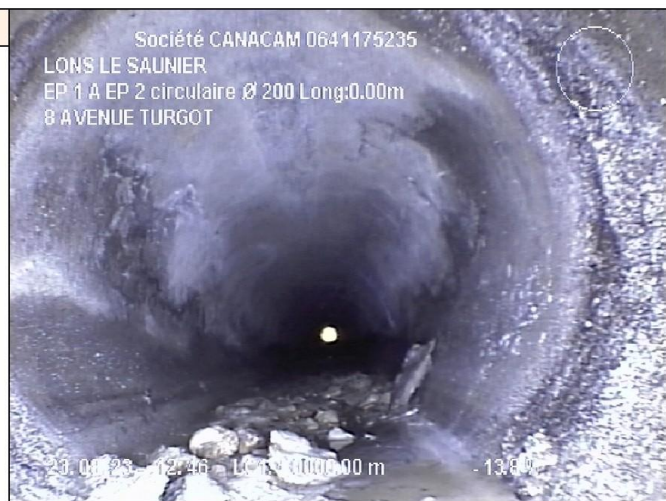
- regard de visite

- référence du noeud « EP 1 »

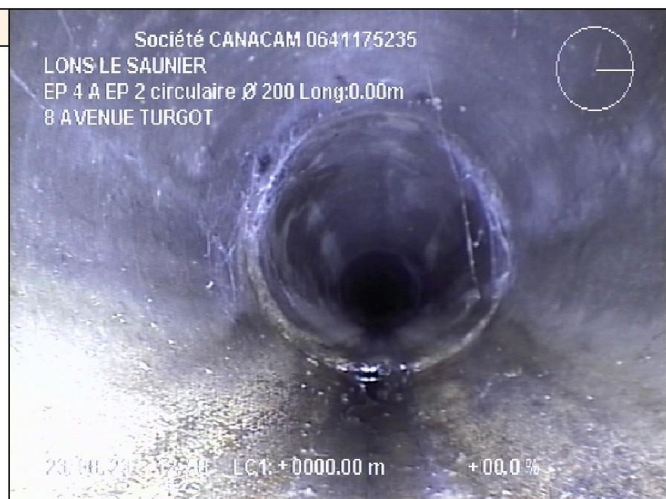
- regard de visite

- référence du noeud « EP 4 »

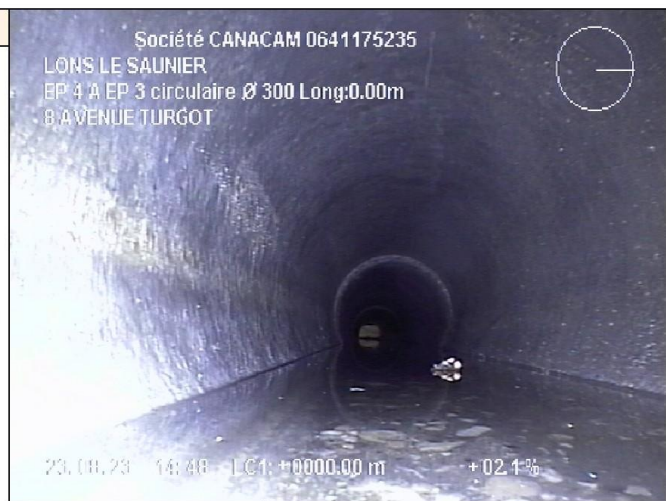
- regard de visite

- référence du noeud « EP 4 »

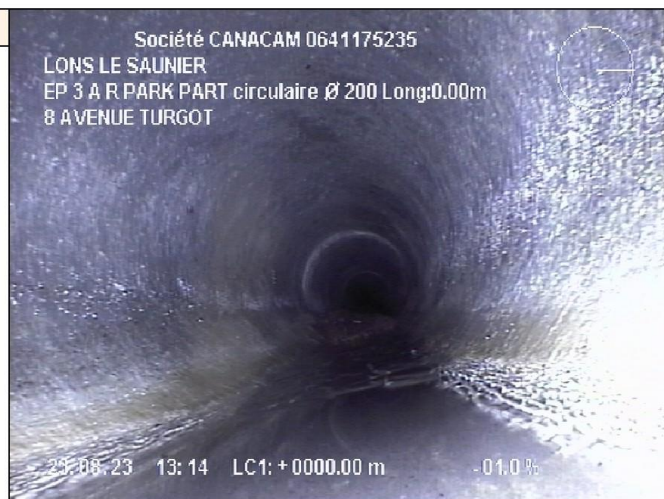
- regard de visite

- référence du noeud « EP 3 »

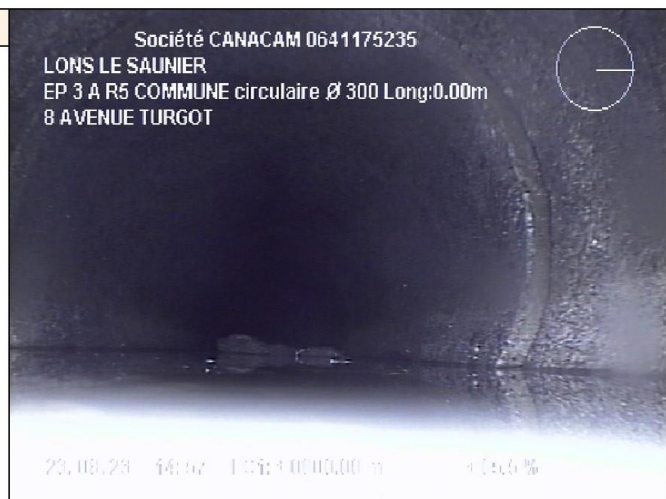
- regard de visite

- référence du noeud « EP 3 »

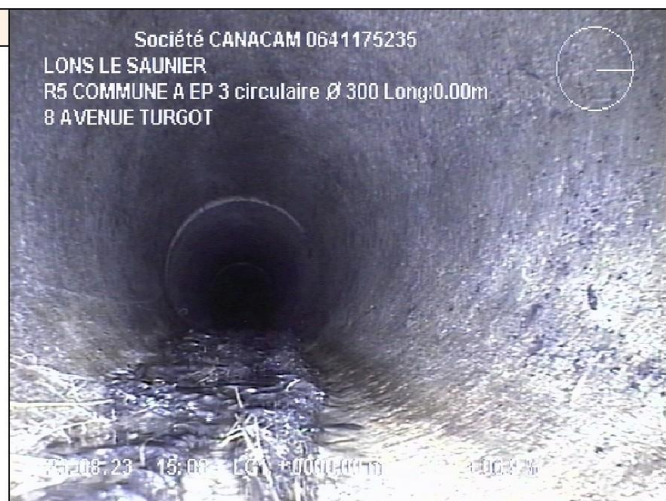
- regard de visite

- référence du noeud « R5 COMMUNE »

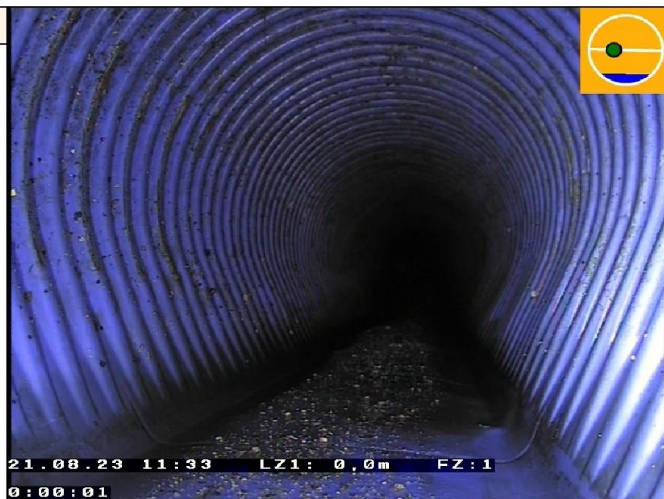
- regard de visite

- référence du noeud « GRILLE 4 »
