**SGAMI**  
ILE-DE-FRANCE

# Fort de Villeneuve Saint-Georges – Etat des lieux

05/2026

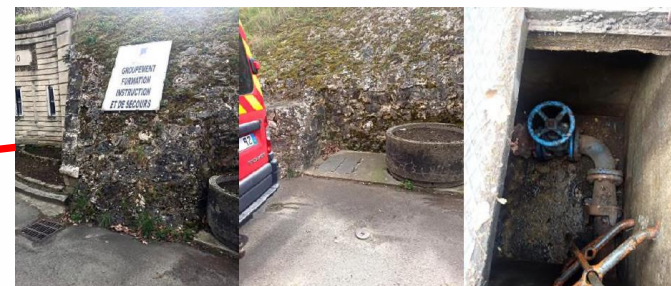
Coupure générale eau – Vanne

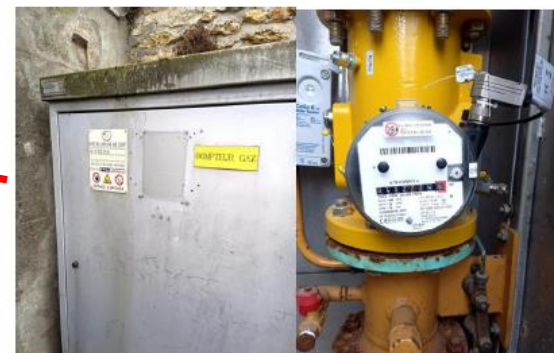
Coupure générale gaz – Local; conduites souterraines ;  
proche de la chaussée (30cm)

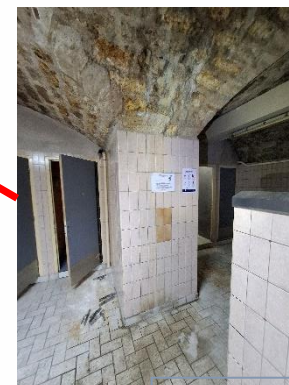
Voutes fissurées au 1<sup>er</sup> ;  
nombreuses infiltrations, murs  
gorgés (conduites dans les murs)

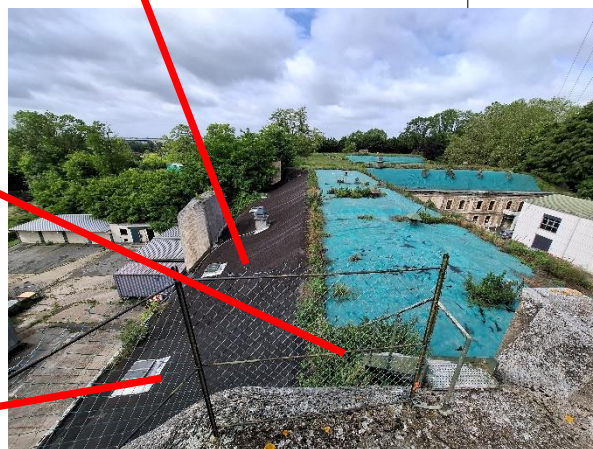
Bitume élastomère SBS exposé UV  
(non étanche en 2 semaines)

L'eau ruisselle de la bâche  
vers les zones élastomère à nu  
(perméables)

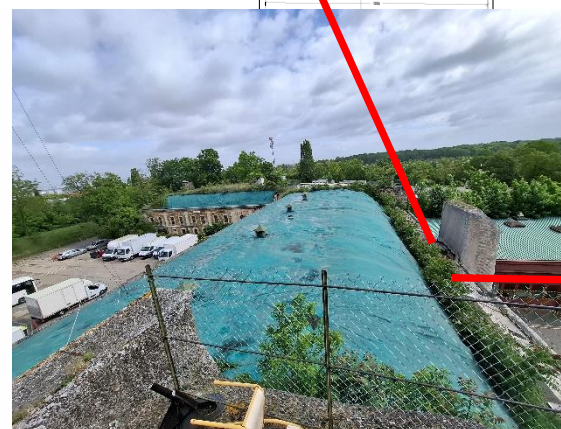
Protection anti UV partiellement  
arrachée par les intempéries;  
ruissellement eaux depuis bâche

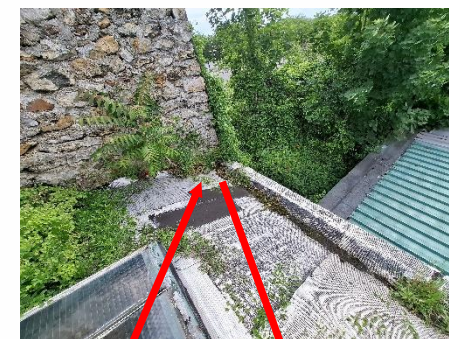
Regards en bout de  
chêneau (parfois obstrué  
par végétaux)

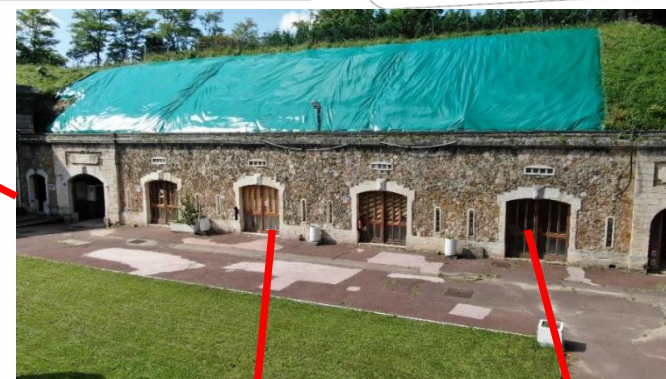
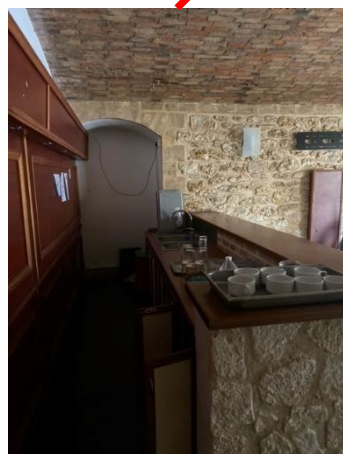
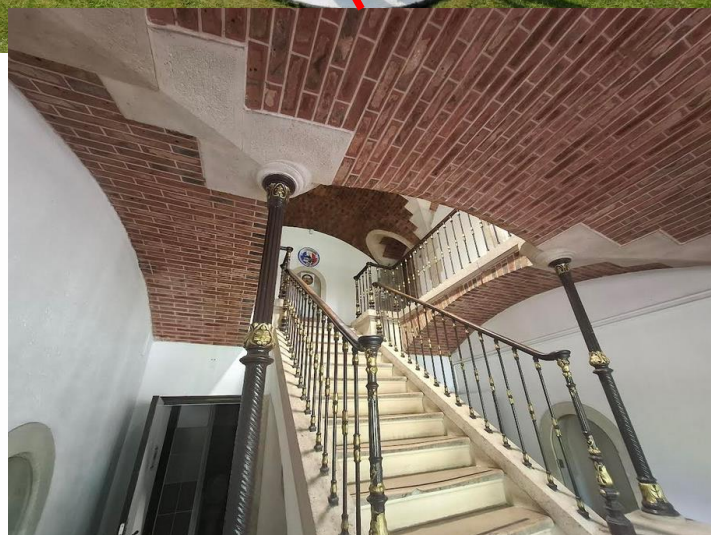
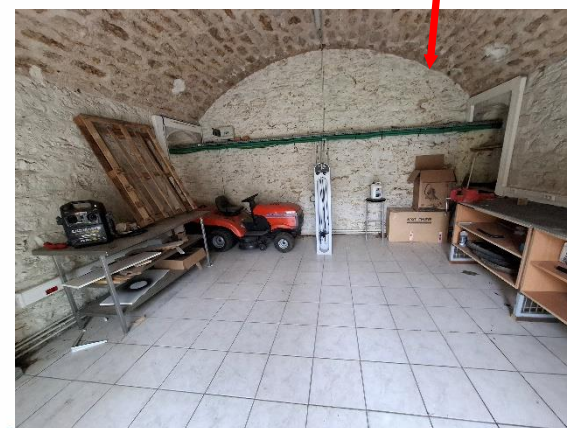
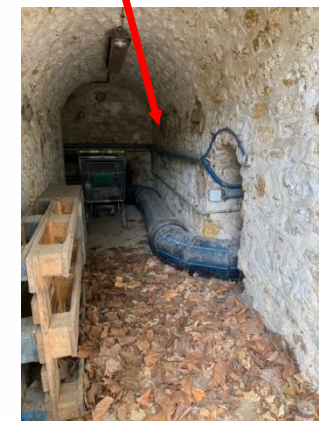
Locaux vélos (parc vélo et ateliers); stockages jardinage

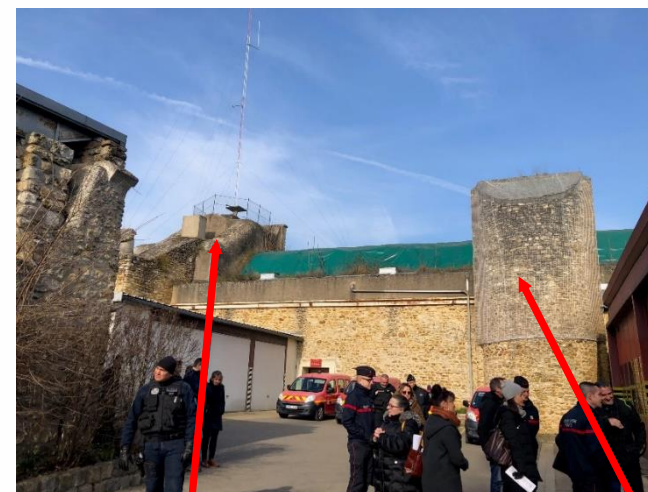
Accès R+2/R+3 et toit  
Bâtiment 5

Accès R+1 Bâtiment 5  
+ récup eau

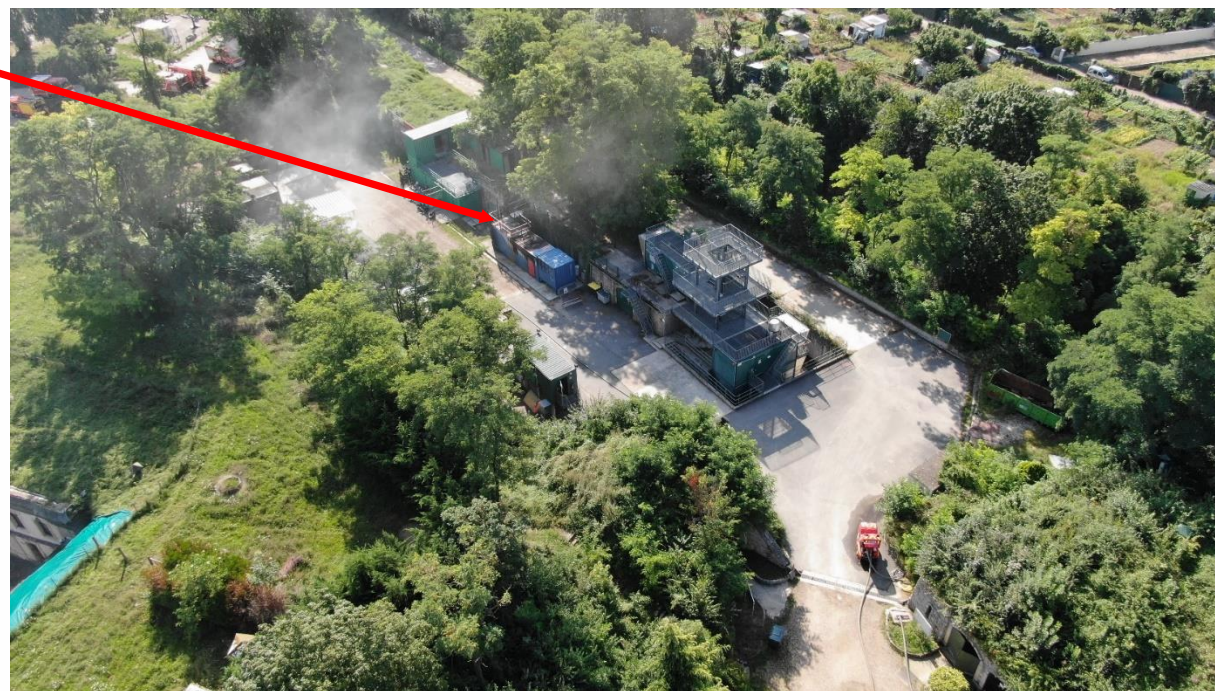
Ancienne zone de séchage
