Tranche 2
Travaux d'aménagement
du Tribunal de Grande Instance
11 rue des Pénitents
27 500 Louviers

DIAGNOSTIC

DIAG : mai 2021

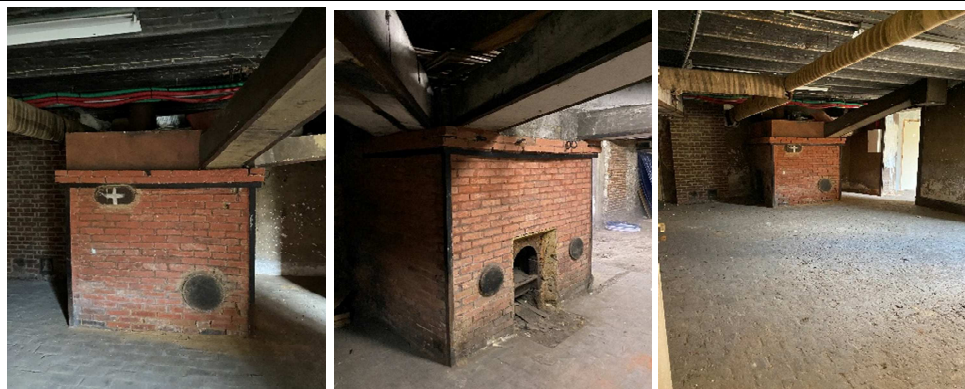
Rez de Jardin grand local partie centrale

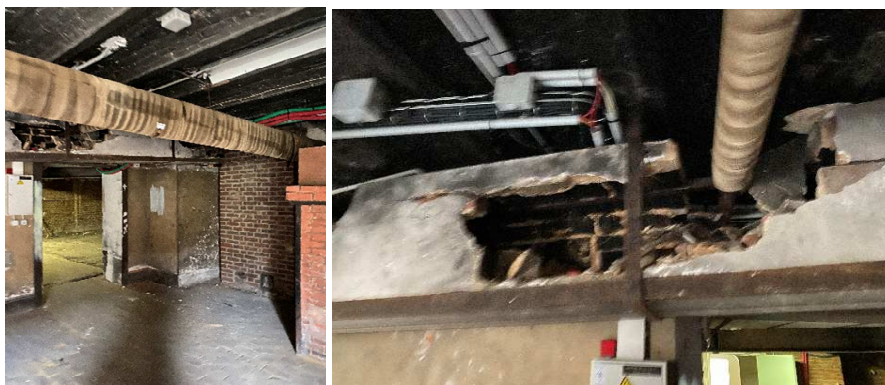
Rez de Jardin, conduites en plafond

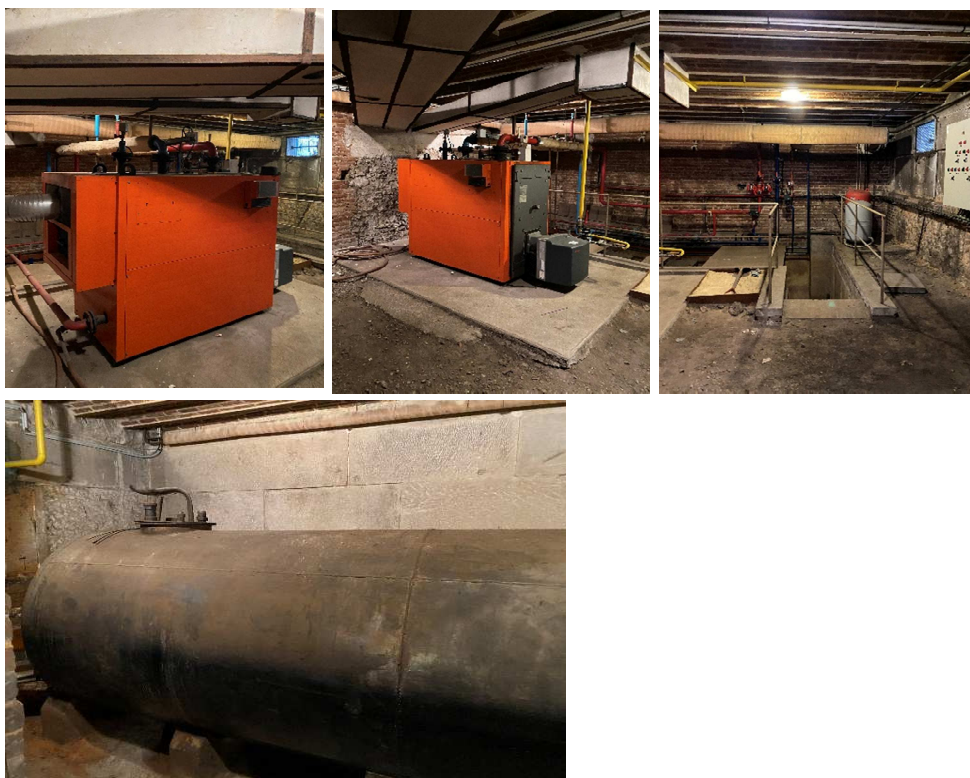
Rez de Jardin, Chauffage

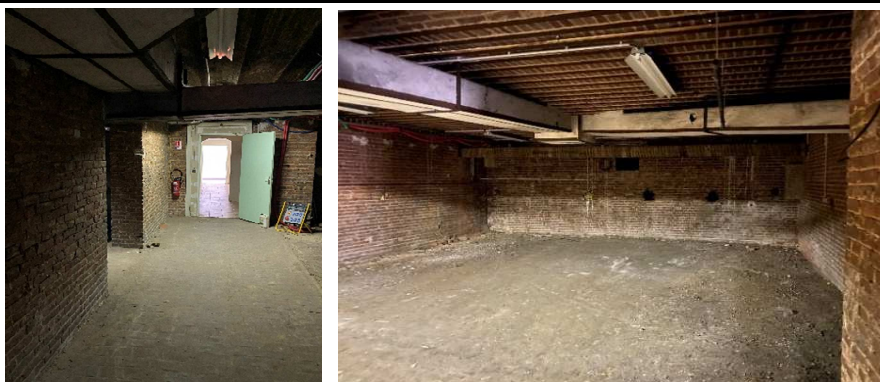
Rez DE Jardin, local vers bureaux des Tutelles, futur TGBT de la Tranche 1

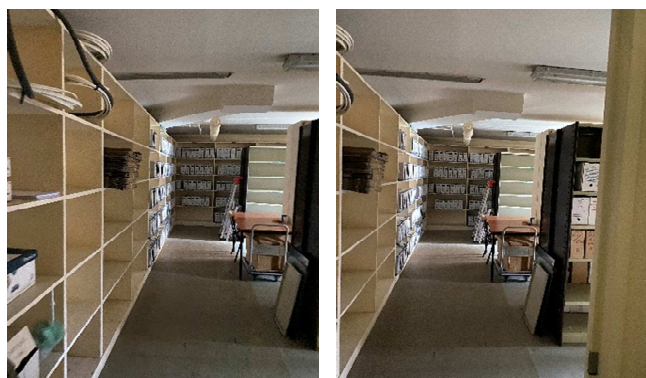
Rez de Jarin, local Archive actuel

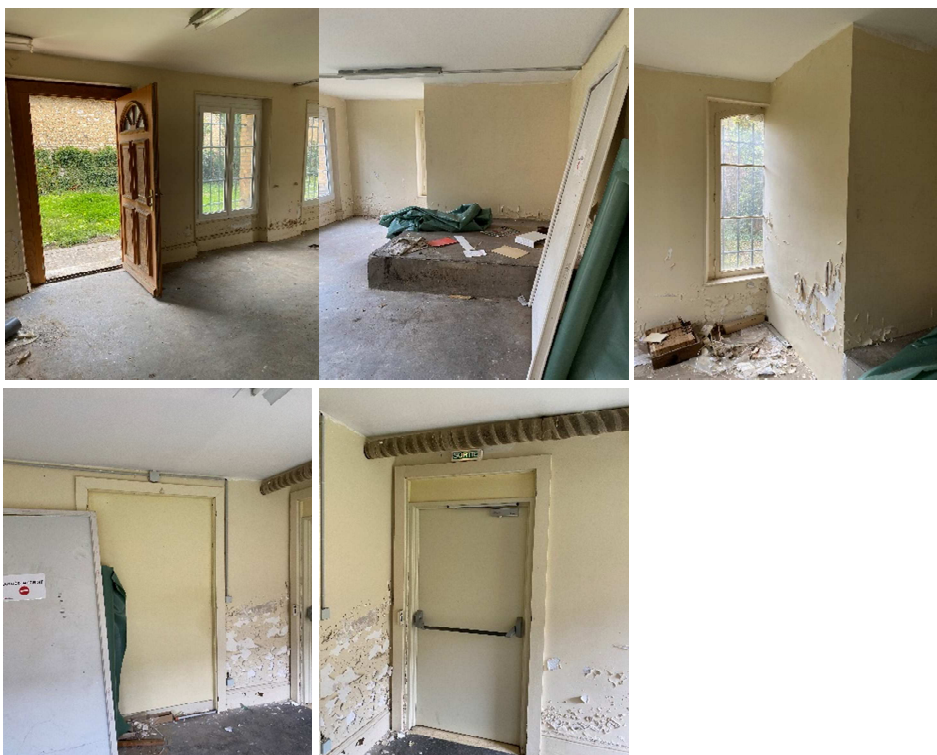
Pièce en rez de jardin

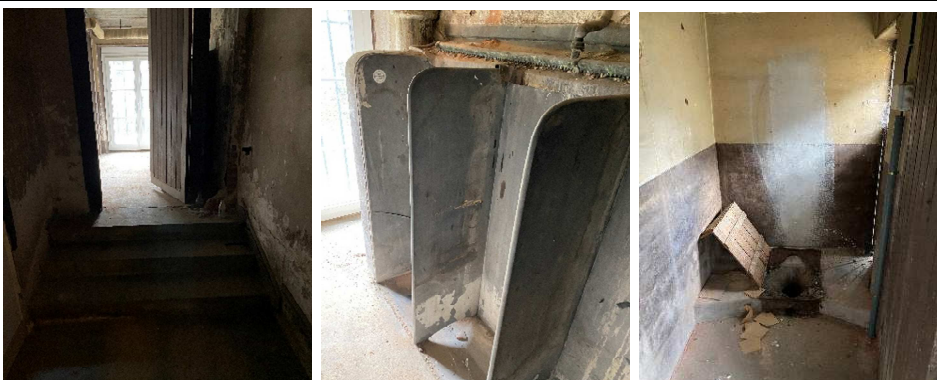
Rez de Jardin, anciens sanitaires

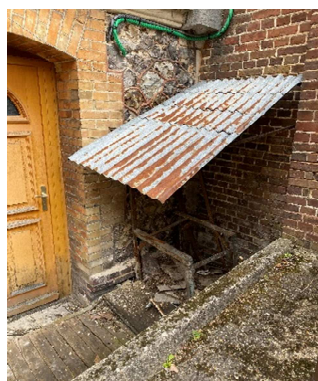
Cour arrière

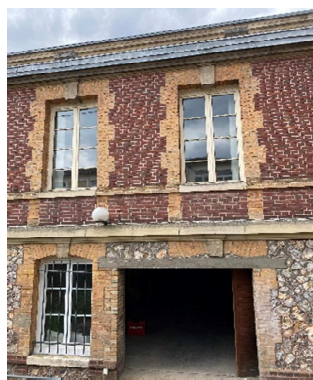
Accès rez de jardin depuis la cour arrière

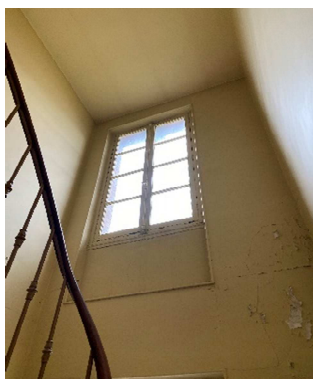
Escalier entre le rez de jardin et le rez de chaussée (actuellement condamné)

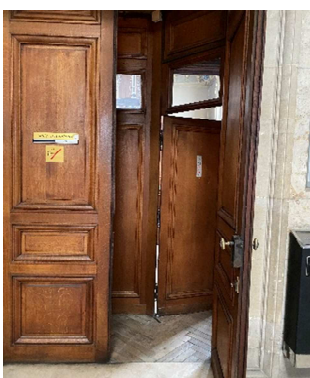
Salle des pas perdu vers la salle d'audience 1

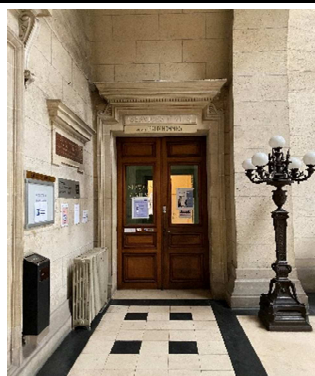
Porte vers le dégagement depuis la salle des perdus

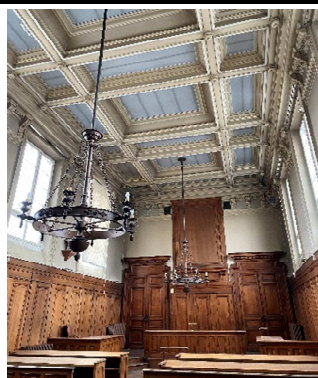
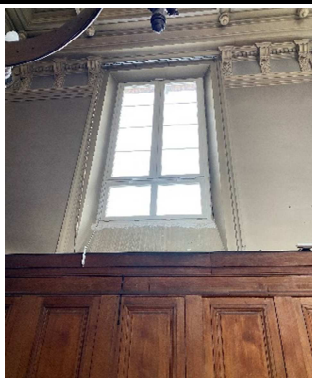
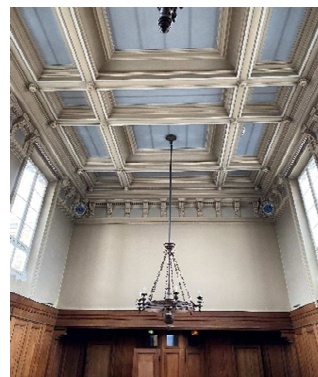
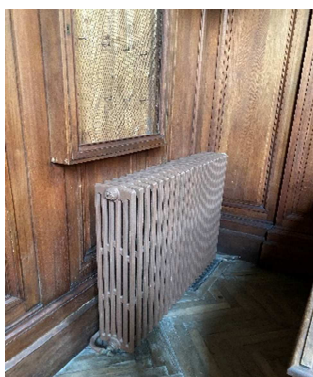
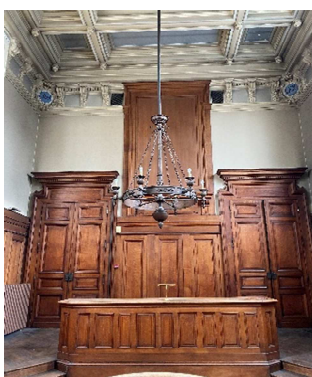
Salle d'audience 1

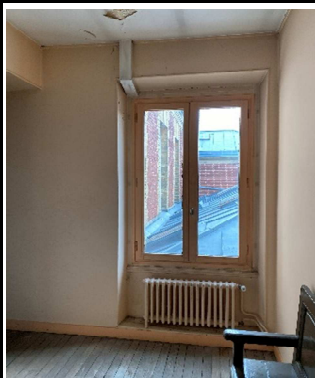
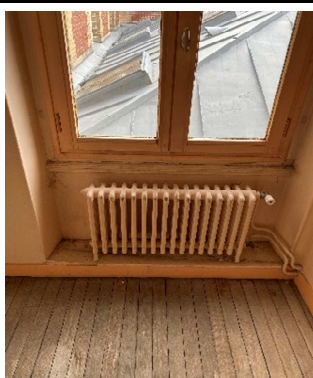
Palier R+1 Aile ouest
